# 湧水台帳

湧水No.	4	所在地	不老川本流、藤沢13号橋下流左岸
湧水のタイプ	伏流	標高 WL (m)	94m
湧水の利用	なし	周辺環境区分	農地、住宅地
護岸状況 (河川の場合)	2面護岸 底質は礫と泥	地質	砂礫層(立川礫層)

湧水No.	5	所在地	不老川本流 明の沢橋上流左岸	
湧水のタイプ	伏流	標高 WL (m)	90m	
湧水の利用	なし	周辺環境区分	住宅地	
護岸状況 (河川の場合)	2面護岸 底質は礫と泥	地 質	砂礫層(立川礫層)

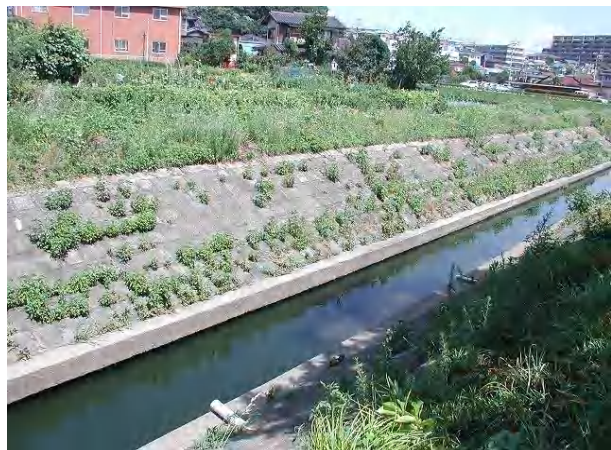
## 現地写真

藤沢13号橋下流左岸100m程の区間に蛇籠護岸を挟んで長さ30m及び50m程のコンクリートブロック護岸があり、その最下段ブロック割れ目、打ち継ぎ目から湧水していた。下流側の方が湧水量は多かった。右岸も同じ護岸の構造であるが、湧水は左岸のみであった。護岸フーチングの下は侵食されて空洞になっている。

6/10 通常夏には湧水しているが、今回はなし。  
 8/2 台風10号一過後にも拘らず湧水なし。  
 10/11 上流ブロック護岸 藤沢13号橋下流10m地点から3m程度の間隔で4ヶ所から湧水。下流ブロック護岸真中辺で3m程度の間隔で13ヶ所から湧水。いずれも最下段とその上のブロックの上部継ぎ目より湧水。但し最下段ブロック上部継ぎ目からのものが圧倒的に多い。全部合計すると100λ/分程度か？

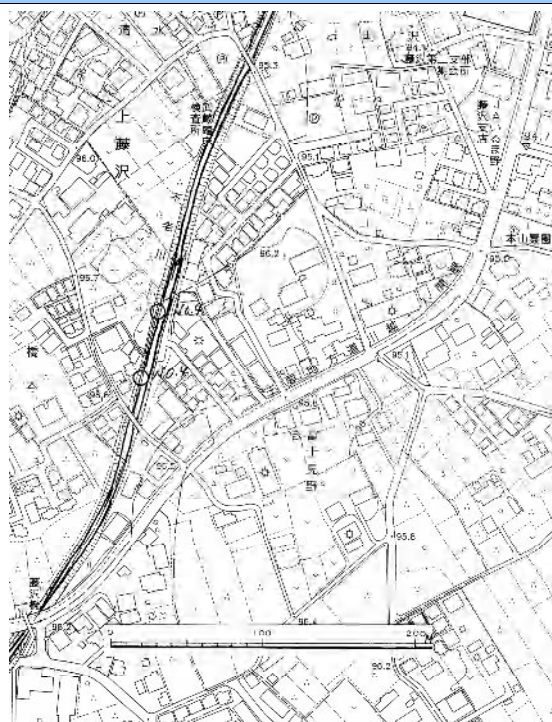
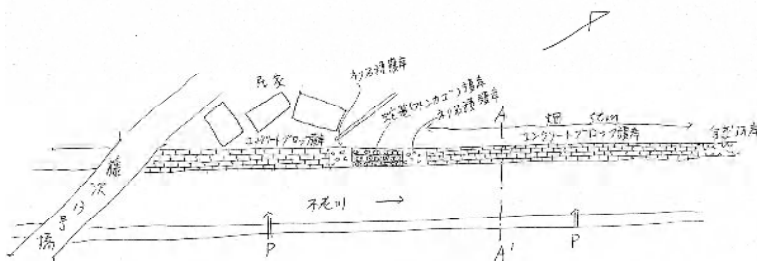
## 見取図等

藤沢13号橋下流左岸の30m~50mのコンクリートブロック護岸最下段部でのブロック割れ目(打ち継ぎ目)から湧水していた。下流側はコンクリートブロック護岸の5ヶ所、上流は湧水は3ヶ所、護岸の砂礫層左岸側とも全く同じであった。湧水は左岸部のみ。

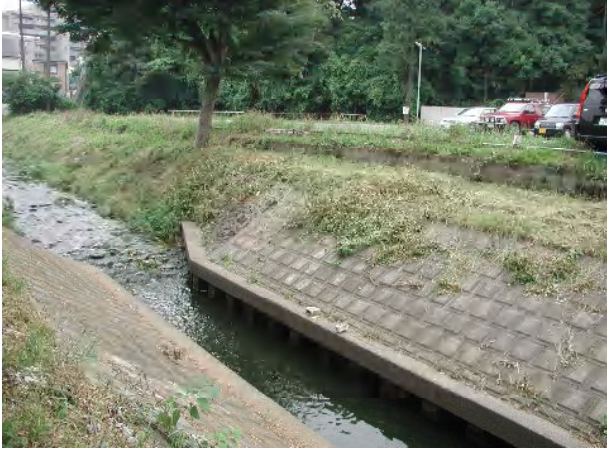
現地写真	周辺環境など

<p>左岸コンクリートブロック護岸の下段の割れ目、打ち継ぎ目より湧水があったが、  <b>6/10</b>時点では認められなかった。西側に近接している下末吉台地の崖下にもかつて湧水が見られたが、マンション建設後枯渇して今は見られない。  <b>8/2</b>の台風一過後の計測でも湧水はなかった。  <b>10/11</b> 左岸コンクリートブロック護岸上流端より4m程度下流のコンクリートフーチングと護岸ブロックの継ぎ目から湧水。これより下流ではフーチング上まで冠水していて、確認出来ず。</p>
