湧水台帳

湧水No.	7	所在地	不老川本流 北中野スポーツ広場北の左岸	
湧水のタイプ	伏流	標高 WL (m)	118m	
湧水の利用	なし	周辺環境区分	農地、住宅地	
護岸状況 (河川の場合)	底質は礫、泥	地質	砂礫層(立川礫層)

湧水No.	8	所在地	不老川本流左岸 北中野スポーツ広場上流犬の学校の対岸	
湧水のタイプ	伏流	標高 WL (m)	119m	
湧水の利用	なし	周辺環境区分	農地	
護岸状況 (河川の場合)	2面ネリ石積み護岸	地 質	砂礫層(立川礫層)

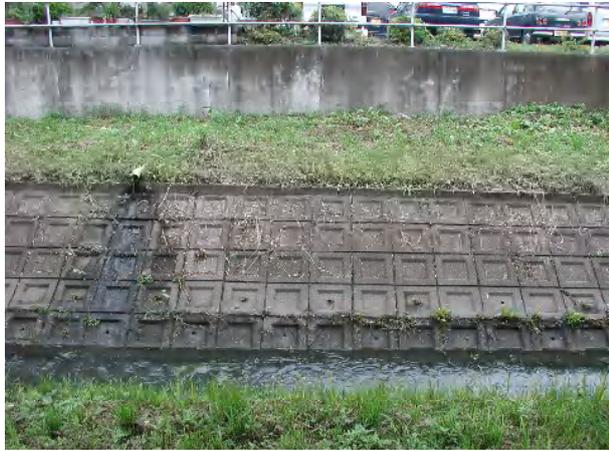
現地写真

左岸はコンクリートブロック護岸となっているが、右岸は自然河岸。
 左岸の駐車場沿い延長30m程の区間のコンクリートブロック最下段水抜き孔、コンクリート打継ぎ目より湧水。全体に滲み出る程度であるが勢いよく出ている所もある。川にはザリガニ、カモがいた。
 湧水量の計測は最も勢いよく流出している水抜き孔で行った。
10/14 駐車場沿いの下流部1/3程度は湧水なし。上流部2/3は湧水は認められるものの、流水水面スレスレで計測不能。

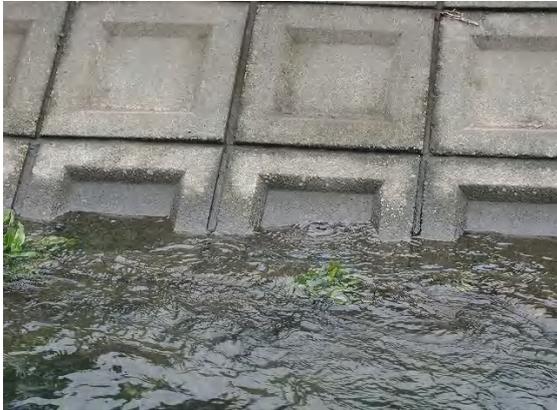
H16. 10. 14. 撮影

川水多く、湧水部水面下

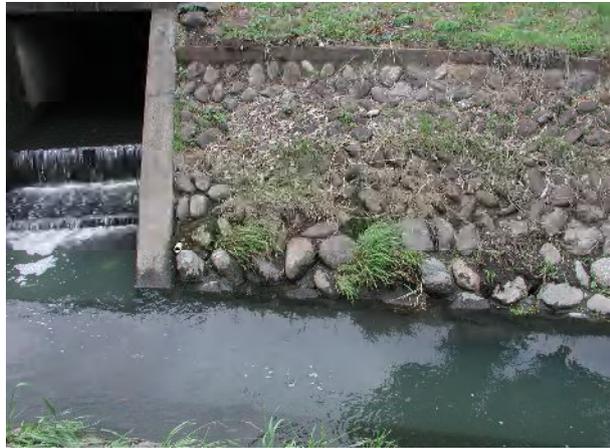
現地写真

湧水はネリ石積み護岸の剥離部より流出(川の水面より20cm程度上)。
 湧水地点に隣接した排水溝から早朝5時半頃より約1時間泥水が不老川に流入している由。東京都の砂利業者の砂利洗浄廃水とのこと。底質は礫、泥よりなる。
10/14 左岸 排水溝出口のコンクリート壁と石積みの境付近から湧水。流水水面スレスレのため計測不能。

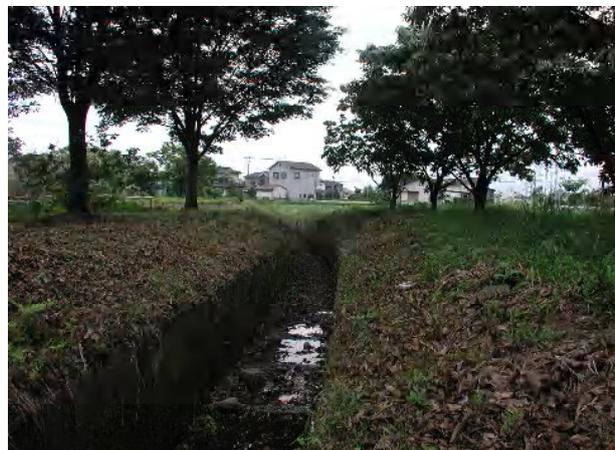
現地写真

6/12 湧水かどうか判定困難。大橋から老人ホーム不老乃郷南西角付近まで、コンクリートブロック下端の継ぎ目が湿っている。流出しているという感じではない。

10/1 不老乃郷裏 (No9地点の50m上流) の河床部と駒形公園裏左右両岸及び河床から湧水。

10/14 今まで湧水の見られたヶ所は全部流水の下となり、湧水は観察出来ず。新たにNo9' 地点の左岸の最下段の三角ブロック上部の4ヶ所より湧水。最大量の1ヶ所で計測したが、これと同程度のヶ所がもう1ヶ所あり、他の2ヶ所はその1/3程度であった。合計湧水量251/分程度か。

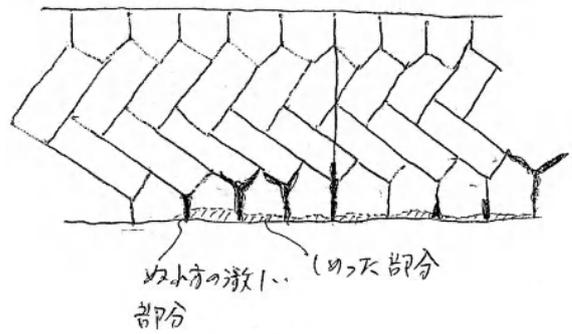
コンクリートブロック護岸側面^面

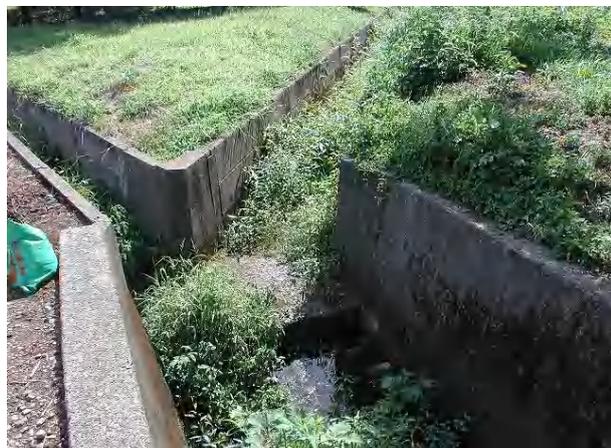
現地写真

側壁のコンクリート板柵継ぎ目や河床部コンクリート継ぎ目から湧水。湧水量は支川合流点直前で、それより上流部の合計湧水量として計測。
 6/12は支川合流点より約70m上流が湧水点の最上流部。
 8/2では支川合流点まで湧水はなし。但し合流点直下流には水溜りあり。これは上流から下流したのではなく下流の調節池の湧水が逆流してきたものようである。
 10/1 大森通り交点の50m下流河床より湧水噴出。下流へ流量増加。
 10/11 10/1時点より更に上流の大森通り交点まで湧水あり。これより上流は埋め立てられたそうであるが、道路下、河床、左右兩岸側壁コンクリ最下段板柵と2枚目の継ぎ目より湧水。地元の古老談 ここまで流水が見られることはめったにない。しかし、一度出たらなかなか無くならない。計測地点 1.05m×0.24m×2sec/m
