湧水台帳

湧水No.	11	所在地	入間市宮寺 谷淵川	
湧水のタイプ	伏流	標高 WL (m)	115m	
湧水の利用	なし	周辺環境区分	農地	
護岸状況 (河川の場合)	3面護岸	地 質	立川礫層	
現地写真		周辺環境など

湧水No.	15	所在地	入間市宮寺大谷戸湿地
湧水のタイプ	谷頭	標高 WL (m)	130m
湧水の利用	湿地、緑地保全	周辺環境区分	緑地保全地区
護岸状況 (河川の場合)	木柵護岸	地質	礫混じり砂質の崩土堆積物

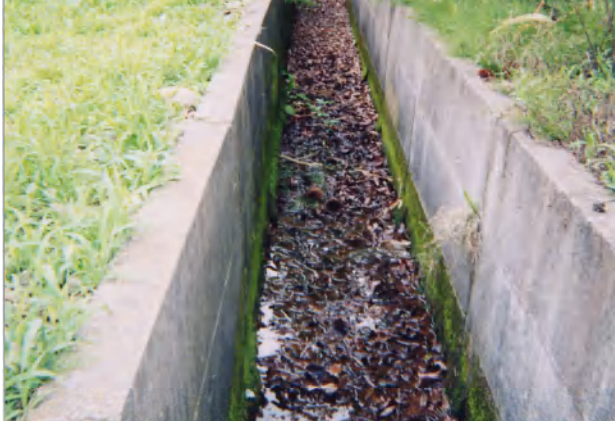
<p>コンクリート板柵継ぎ目の側壁、河床部全体から湧出している模様。湧水量計測は合流点直前。 6/12はNo10地点の川との合流点より20m程上流部から下流に湧水が認められた。0.6m×0.005m×0.2m/sec 8/2も同地点で計測。 10/11 No10地点と同様な湧水状況。0.6m×0.1m×2sec/m</p>

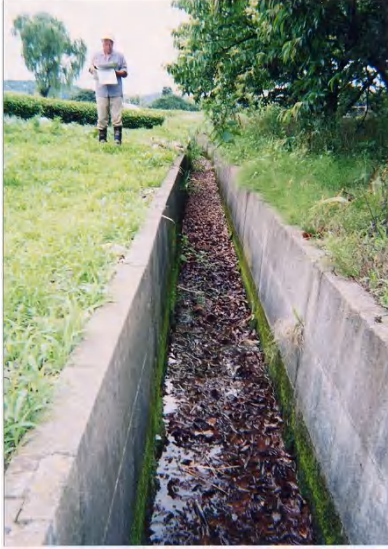
H16. 6. 12. 撮影

6/12の状況

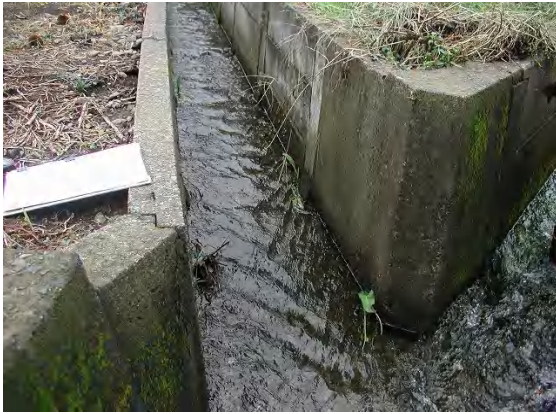
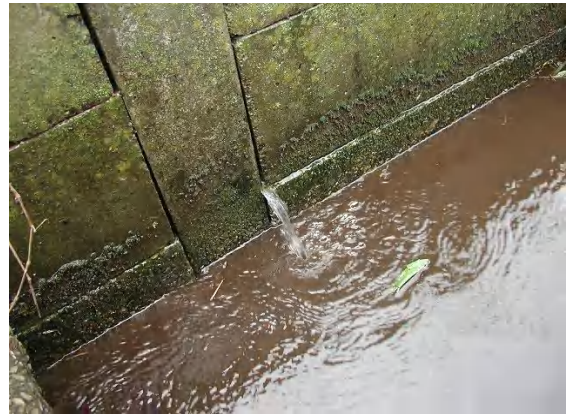
H16. 10. 11. 撮影

上流部

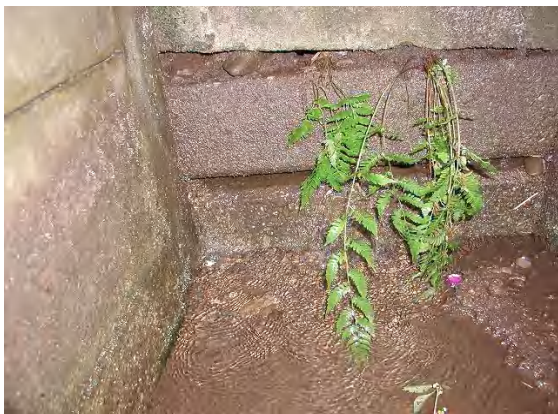
最上流部 左側スキ間から湧水

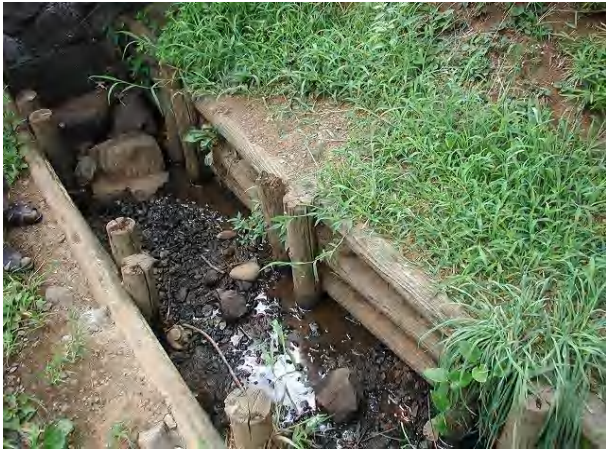
<p>水鳥の池からオーバーフローしてきた水を受けている木柵水路で計測したので、計測量は大谷戸湿地全体の湧水量である。</p> <p>8/5の計測時には水鳥の池からのオーバーフローはなく、水路に溜まり水が残っていて、ヨシノボリ?の稚魚が見られた。</p>
