# 湧水台帳

湧水No.	26	所在地	入間市宮寺 狭山際地先
湧水のタイプ	谷頭	標高 WL (m)	135m
湧水の利用	なし	周辺環境区分	樹林
護岸状況 (河川の場合)	自然河岸	地質	礫混じり砂質の崩土堆積物

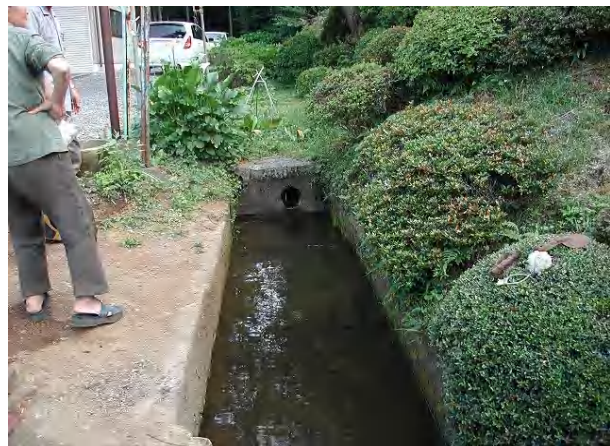
A京染め店の南の山地から流れてきた水は、A宅に入って30m程の暗渠を経て3面コンクリートの水場に落ちる。湧水計測点は水場に落ちる暗渠の出口とした。「護岸の状況」欄に自然河岸と記したのは、暗渠に入る前の流路の状況を示した。水場は染物の洗い場として使っていたということであった。

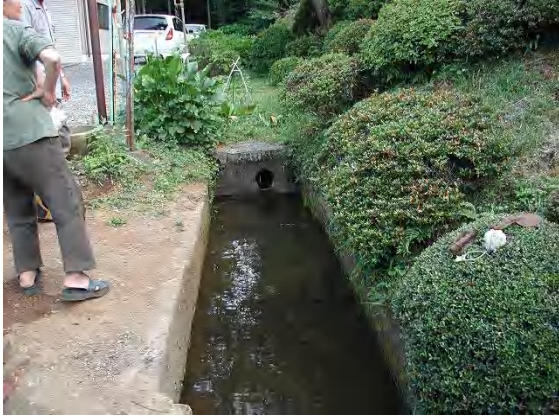
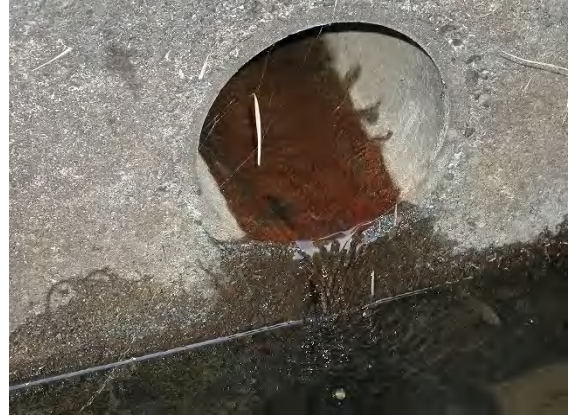
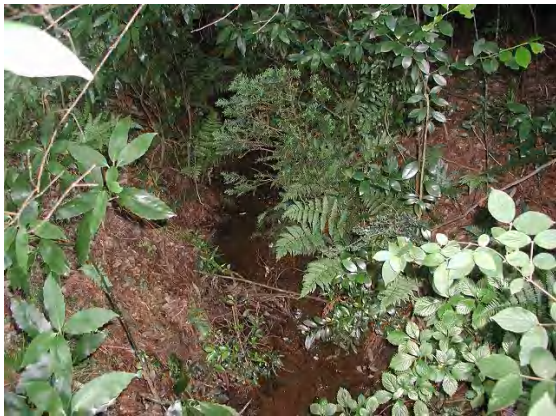
H16. 6. 17. 撮影

調査日	調査時間	天気	気温 (°C)	水温 (°C)	湧水量 (λ/分)	湧水の状態	1週間前降水量 (mm)	備考
6月17日	16時30分	晴れ	24	17	4.8	—	41	※流量を計測
10月1日	—	—	—	—	+++	6/18よりやや多い	99	予察 納屋裏手湿地状に水浸し
10月18日	14時00分	晴れ	19	14	60	—	25	※流量を計測 1 λ/sec

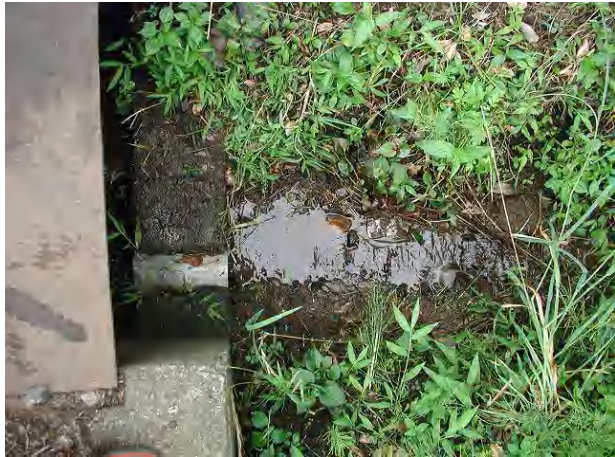
T宅西側の水路で計測した。この水路は道路を隔てて下流にU字溝となる。  
 6/25現在荒地となっている旧水田埋立地より湧出している。  
 10/18 6/25時点では西側の道路側溝に水はなかったが、10/18時点では流水あり。  
 但しNo27の水とは別で、No31地点からの湧水である。

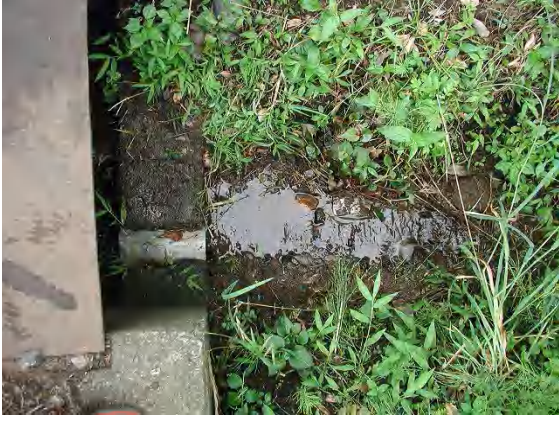
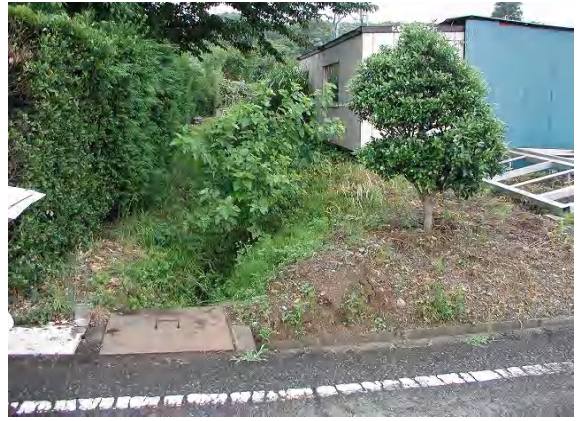
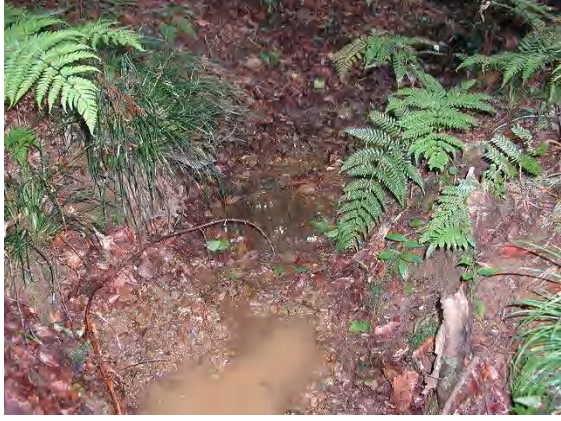
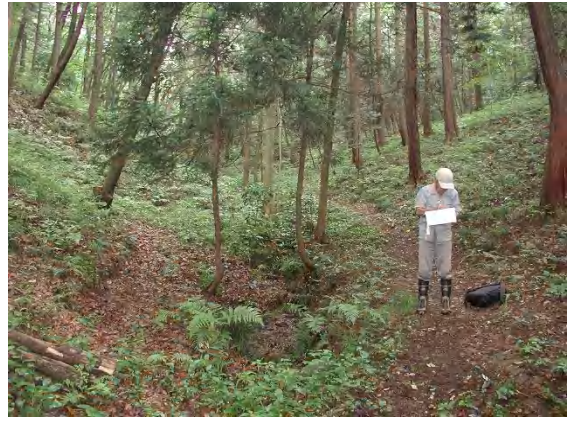
H16. 6. 25. 撮影

調査日	調査時間	天気	気温 (°C)	水温 (°C)	湧水量 (λ/分)	湧水の状態	1週間前降水量 (mm)	備考
6月25日	11時20分	小雨、曇り	25	18	5.4	—	31	※流量を計測 0.9λ/10sec
10月1日	—	—	—	—	+++	かなりの流量あり	99	予察
10月18日	13時10分	晴れ	22	18	20	—	25	※流量を計測 1λ/3sec

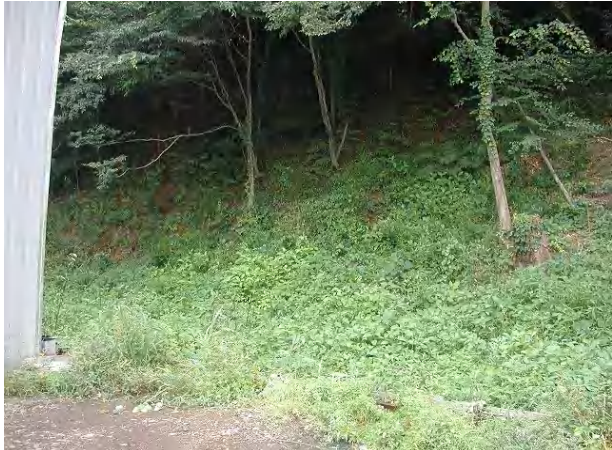
<p>茶畑の際にU字溝が敷設されており、昔は十一面観音付近や周辺の山肌からのかなりの量の湧水が民家裏の湿地に集まり、計測地点のU字溝に流入していたということであった。5年程前に(六道山のタンク建設後)と言っていたが、真偽不明)水が出なくなった由。昔はホテルがいたそうである。この辺一体は西武鉄道の所有地であるが、現在は埼玉県(緑の森博物館管理)が借地しているということであった。</p> <p><b>10/18</b> No29地点には水なし。下流のU字溝継ぎ目より染み出し水が出て、次第に流れを為すようになる。道路交差点にNo29' 地点を設け、湧水量はそこで計測した。0.25m×0.03m×3sec/m</p>

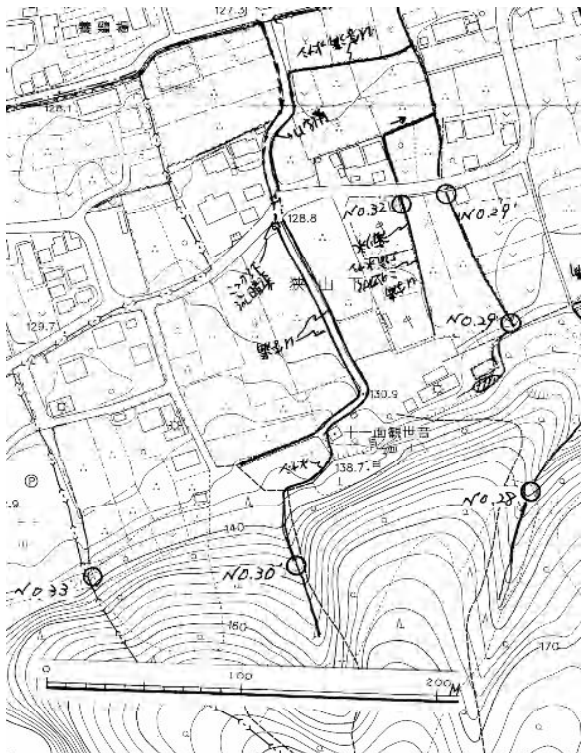
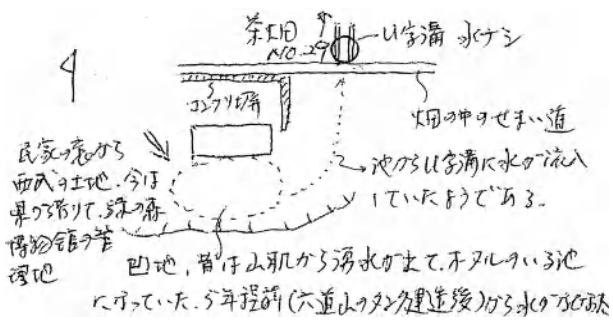
茶畑のU字溝水なし  
No.29  
民家裏から西武の土地、今は果の苗が、緑の森博物館の管理地  
山肌から湧水が来て、ホテルの池に溜っていた。5年程前(六道山のタンク建設後)から水の不足

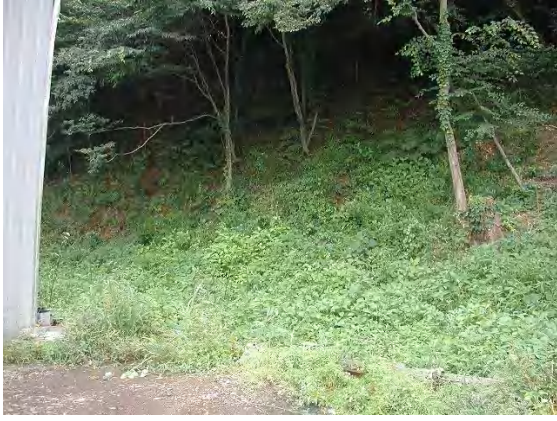
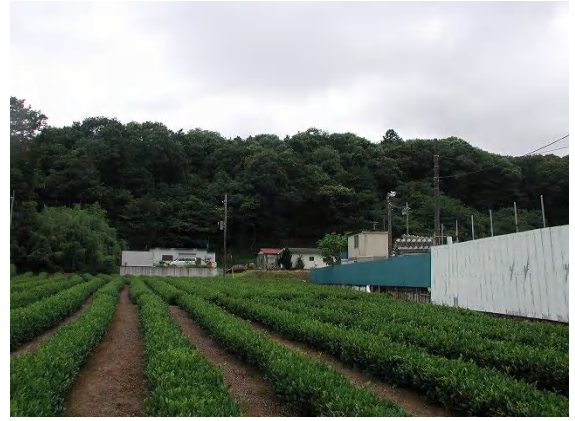
H16. 6. 25. 撮影

調査日	調査時間	天気	気温 (°C)	水温 (°C)	湧水量 (λ/分)	湧水の状態	1週間前降水量 (mm)	備考
6月25日	12時40分	曇り			0		31	
8月5日	11時00分	曇り			0		59	
10月1日	—	—	—	—	0	—	99	予察 下流道路までの中間地点U字溝に流水あり
10月18日	14時25分	晴れ	18	16	150	—	25	※流量を計測 No29' 地点で計測

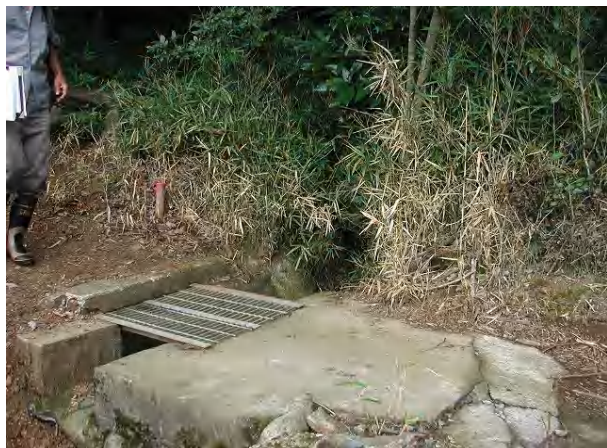
谷入り口の溜めますから20m程山に入った地点で計測した。  
 6/25時点では更に30m程山に入った地点が湧水ポイントであった。  
 8/5時点では、計測地点に水溜りがあり、これより上流には湧水の痕跡はなかった。  
 河床部には地山の土丹層が露出している。おそらく谷粘土層であろう。  
 10/18 谷出口の溜めますには水なし。

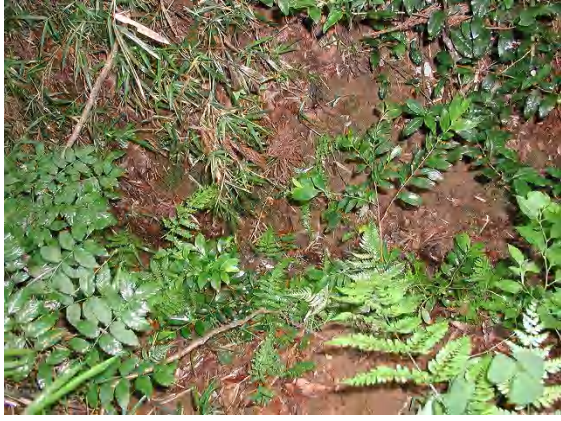
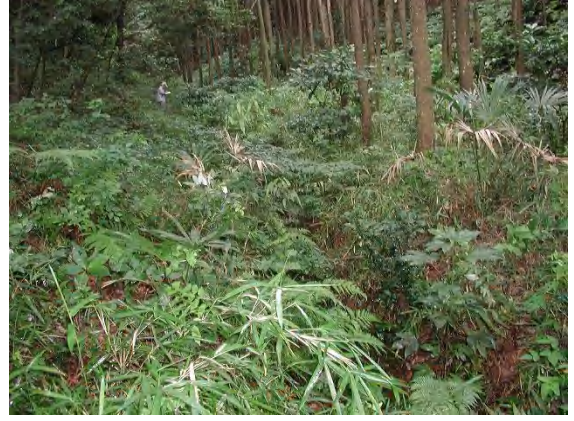
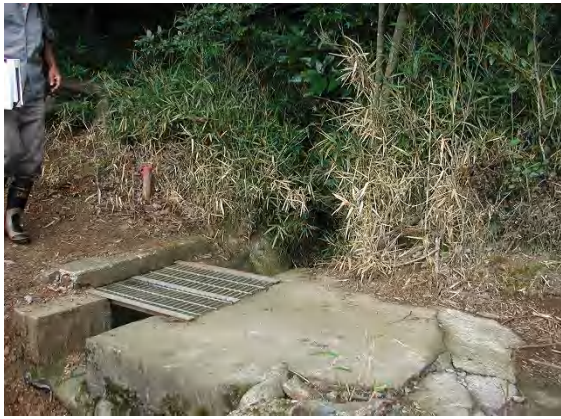
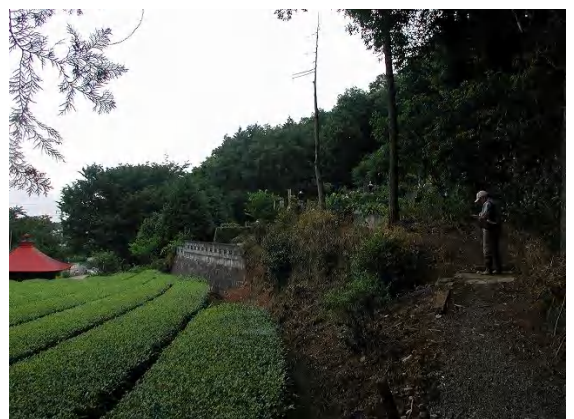
H16. 6. 25. 撮影

調査日	調査時間	天気	気温 (°C)	水温 (°C)	湧水量 (λ/分)	湧水の状態	1週間前降水量 (mm)	備考
6月25日	14時10分	曇り	28	18	0.9	—	31	0.3λ/20sec
8月5日	11時05分	曇り	27	—	—	溜まり水	59	
10月18日	14時50分	晴れ	17	14	8.4	—	25	※流量を計測 0.07m×0.01m×0.2m/sec
