湧水台帳

湧水No.	41	所在地	所沢市糞谷 八幡湿地	
湧水のタイプ	谷頭	標高 WL (m)	125m	
湧水の利用	なし	周辺環境区分	湿地	
護岸状況 (河川の場合)	—	地質	崩土堆積物

湧水No.	42	所在地	所沢市堀の内 山ノ神社下	
湧水のタイプ	谷頭	標高 WL (m)	124m	
湧水の利用	農業用水	周辺環境区分	農地	
護岸状況 (河川の場合)	—	地 質	崩土堆積物

湧水No.	45	所在地	入間市二本木(名鉄運輸配車場前)
湧水のタイプ	伏流	標高 WL (m)	127m
湧水の利用	なし	周辺環境区分	農地、工業地帯
護岸状況 (河川の場合)	コンクリートU字溝	地質	立川礫層

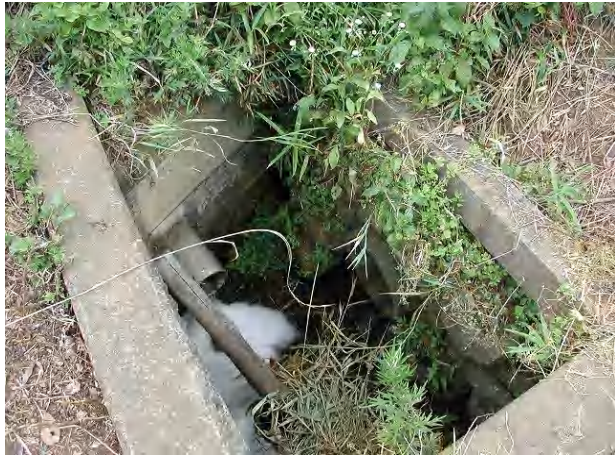
現地写真

湧水計測は八幡神社前の東に伸びる道路と流水の交点南側で行った。従って、この計測量はこの地点から南の谷全体の湧水量である。平成15年11月19日の計測では約30リッター/分の湧水があった。その後、緑の森博物館の判断で、湿地に多少の明るさを呼び込むという観点から、神社側と谷奥の斜面林が伐採された。その為湿地全体が乾燥化したように思える。なお、県みどり自然課の話では、この湿地にたんぼと湿地の復元を考えているということであった。神社前の道路南の埋立地はこのままにして駐車場として使用する由。

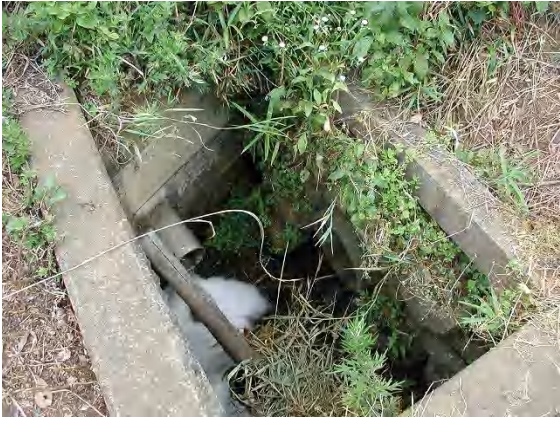
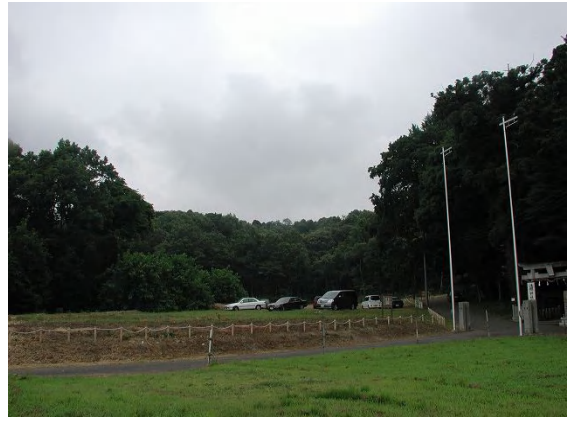
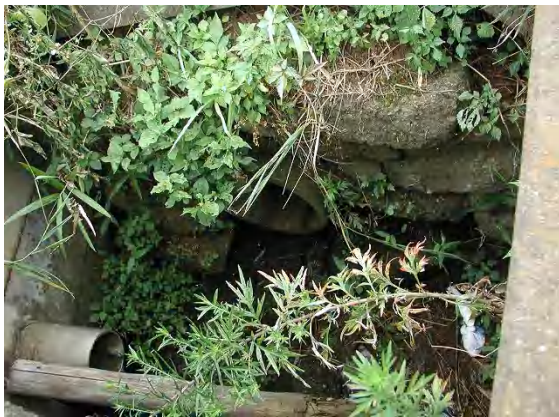
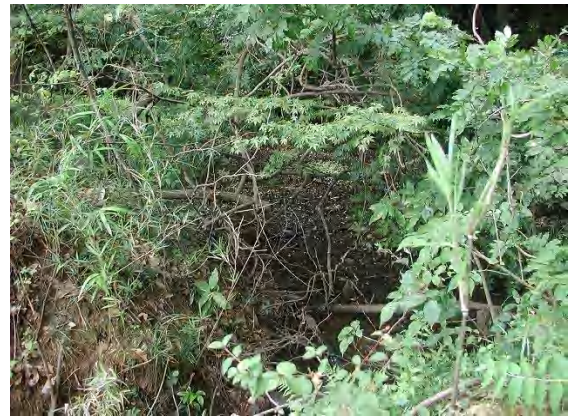
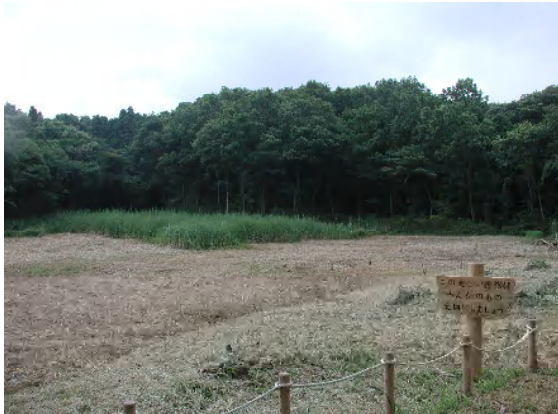
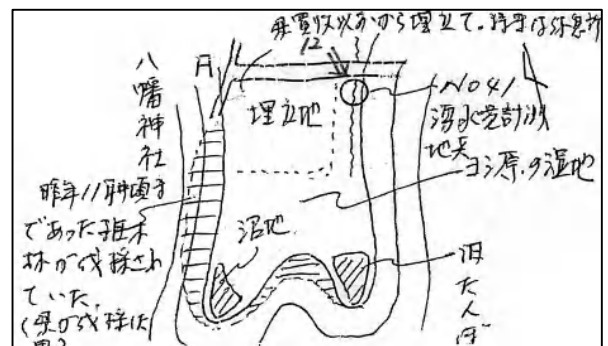
H16. 7. 5. 撮影

7/5 時点では、それでも湿地に所々水溜りがあったが、8/5 時点では乾燥化が急速に進んだという印象であった。10/1 時点では台風の影響でかなりの湧水が認められた。10/18 時点では谷奥の沼地も回復し、昨年の面影が戻ったように思えた。

調査日	調査時間	天気	気温 (°C)	水温 (°C)	湧水量 (λ/分)	湧水の状態	1週間前降水量 (mm)	備考
7月5日	10時00分	曇り	28	—	0	なし	3	谷奥の沼地所々水溜りあり。全体に乾燥化。
8月5日	9時50分	曇り	26	—	0	なし	59	
10月1日	—	—	—	—	+++	かなりの量	99	予察
10月18日	9時25分	晴れ	20	14	81	—	25	2.7λ/2sec

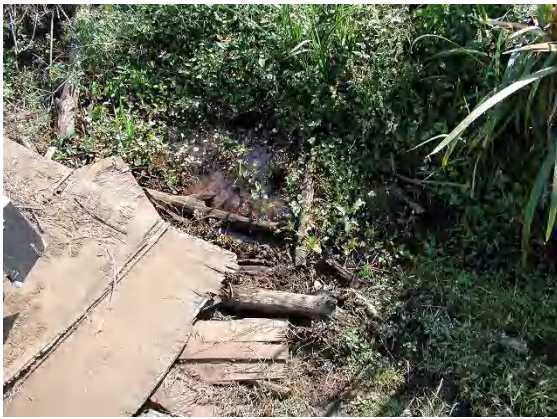
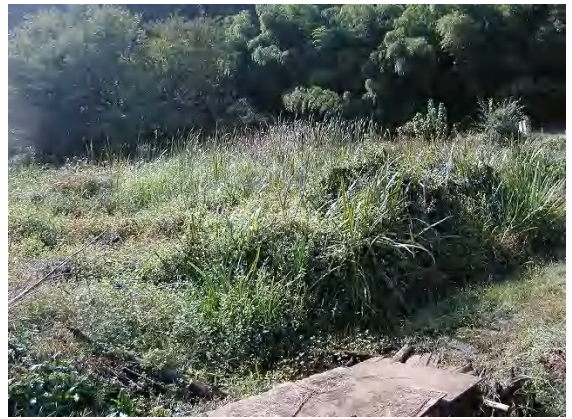
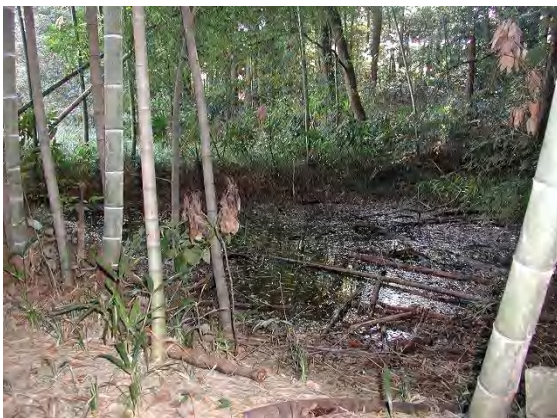
H16. 10. 18. 撮影

上流の湿地

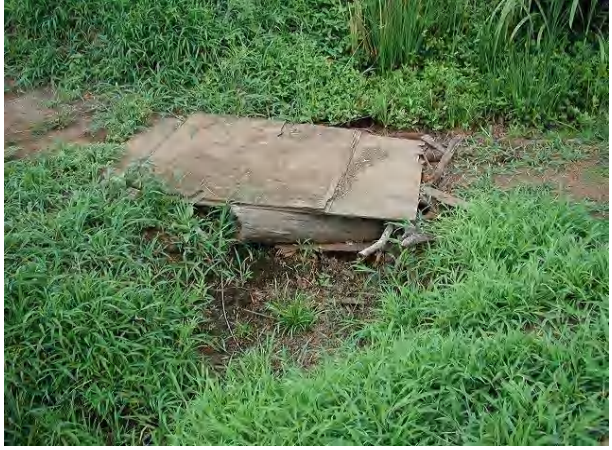
現地写真	周辺環境など

<p>平成15年11月中旬の計測では1.3リッター/分の湧水があった。 7/5及び8/5時点では谷奥にすら水がなかった。 10/18時点では、谷奥の池にも湛水し湿地は昨年11月の様相を取り戻したように思えた。</p>

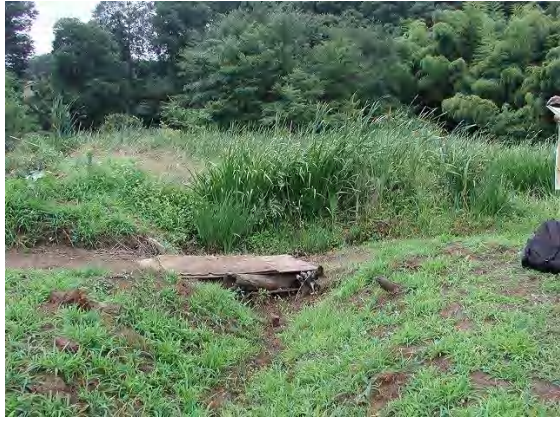
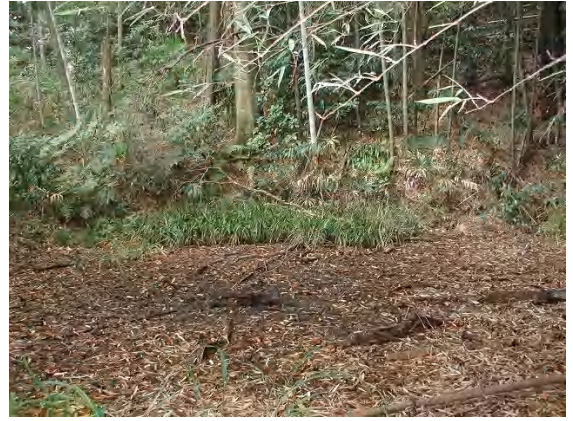
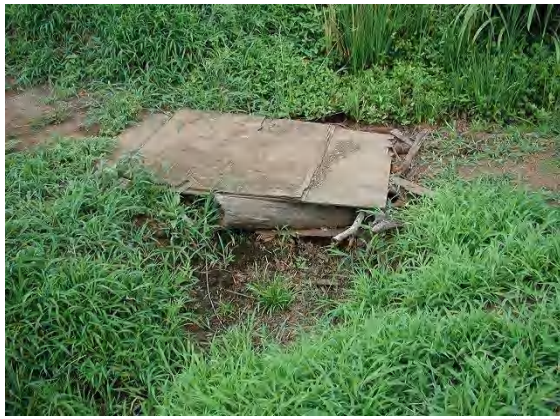
H16. 7. 5. 撮影

調査日	調査時間	天気	気温 (°C)	水温 (°C)	湧水量 (λ/分)	湧水の状態	1週間前降水量 (mm)	備考
7月5日	10時20分	曇り	28	—	0	なし	3	谷奥にも水溜りすらなし。
8月5日	10時00分	曇り	27	—	0	なし	59	
10月1日	—	—	—	—	—	溜り水	99	予察
10月18日	9時45分	晴れ	18	13	—	溜り水	25	多少流れているように見えるが計測不能。

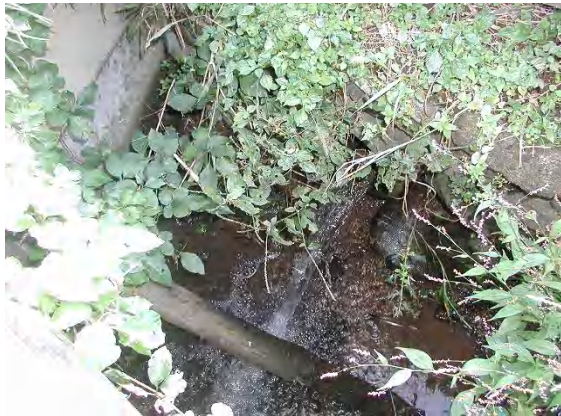
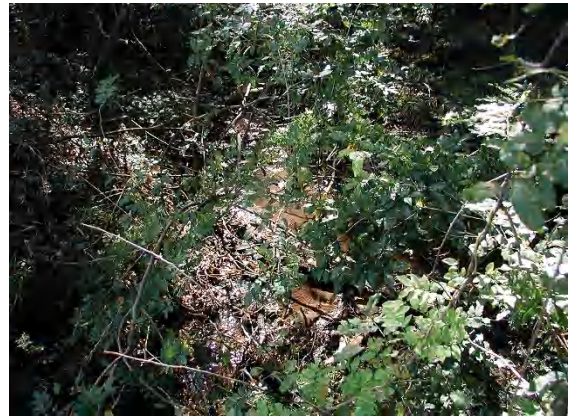
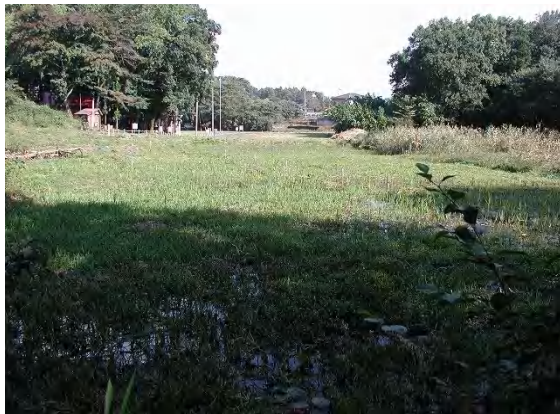
H16. 10. 18. 撮影

上流湿地

上流

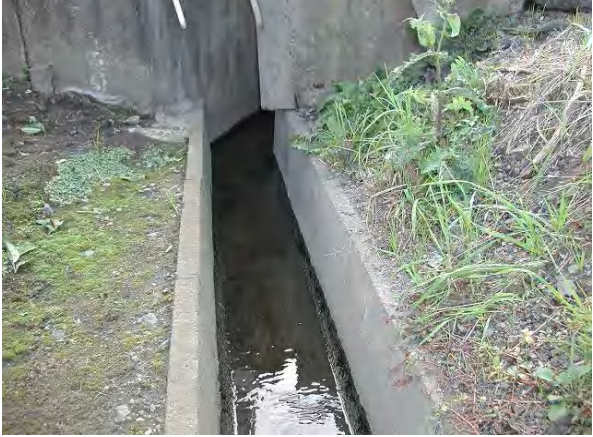
現地写真	周辺環境など

<p>不老川本流測点No8(犬の学校)付近より分岐して上流へ暗渠が続く。この暗渠が国道16号線付近で開渠となり、16号線を越えて西方に延びる。名鉄運輸配車場手前で再び暗渠となり、サクラ西東京支店前のマスに続くと考えられる。この先の延長線がどこに延びるのかはトレース出来なかった。計測地点は開渠の最上流部の名鉄運輸配車場前とした。</p>

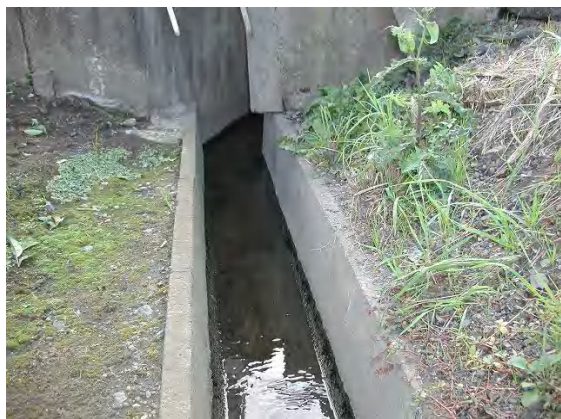
H16. 10. 18. 撮影

調査日	調査時間	天気	気温(°C)	水温(°C)	湧水量(λ/分)	湧水の状態	1週間前降水量(mm)	備考
10月18日	15時50分	晴れ	19	16	19	—	25	※流量を計測 0.27m×0.006m×5sec/m
