入監委発第100号

令和2年度定例監査（第1回）の結果について（報告）

地方自治法第199条第4項の規定に基づき、定例監査を入間市監査基準に準拠し実施したので、同条第9項の規定により、監査結果を報告します。

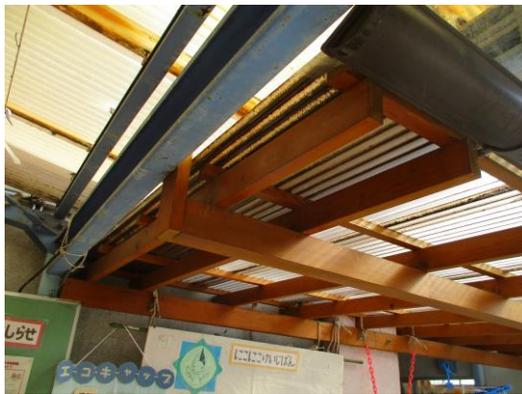
- ・ 二本木保育所に設置してある木造のテラス屋根は、柱2本で支える構造でありながら片側の柱がなく、テラス屋根をビス止めにより支えている状況であった。降雪による強度不足も懸念されることから、事故防止のため早急に対応を検討し安全確保に努められたい。(保育幼稚園課)

柱がなく、ビス止めにより支えているテラス屋根

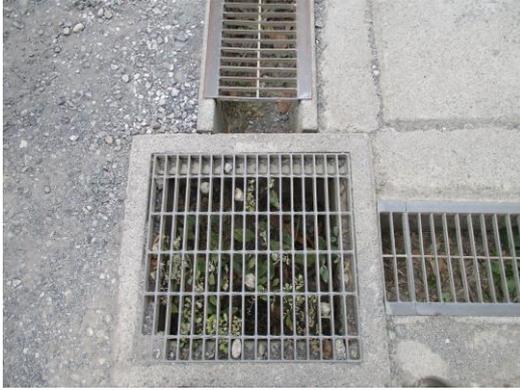
- ・ 藤沢南学童保育室、藤沢南第二学童保育室の玄関前U字溝に敷設されたグレーチング蓋は、長さが短かく隙間に足がはまる危険な状況であった。応急的な対応を図ったが、事故防止のため早急に対応を検討し安全確保に努められたい。

U字溝のグレーチング蓋の間に生じていた隙間

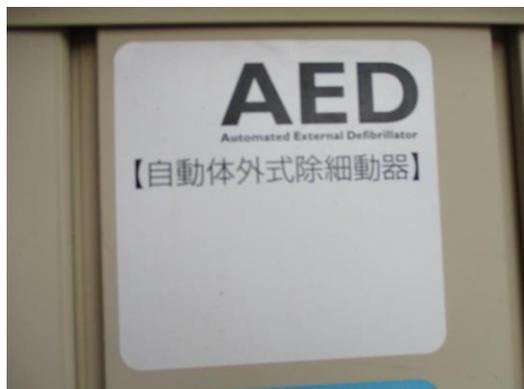
- ・ AEDを設置している施設では、AEDが設置されていることを多数の市民が認識できるよう、AEDの設置表示のマークやポスターが施設の入口付近やAEDの設置場所に掲示されていた。しかしながら、一部の施設ではAED設置表示のマークが劣化により色が薄くなり、特に赤色のAEDハートマークは外から認

赤色のAEDマーク(ハートマーク)が薄くなった屋外の設置表示マーク

識出来ない状況であった。救助実施者がAEDの設置されている施設や設置場所をいち早く知ることが、AEDのより早い使用につながることから、誰もが認識しやすいAED設置施設の表示を徹底するとともに、各施設においては改めてAEDの適切な設置及び管理を望むものである。
