# 湧水台帳

湧水No.	4	所在地	不老川本流、藤沢13号橋下流左岸
湧水のタイプ	伏流	標高 WL (m)	94m
湧水の利用	なし	周辺環境区分	農地、住宅地
護岸状況 (河川の場合)	2面護岸 底質は礫と泥	地質	砂礫層(立川礫層)

湧水No.	5	所在地	不老川本流 明の沢橋上流左岸	
湧水のタイプ	伏流	標高 WL (m)	90m	
湧水の利用	なし	周辺環境区分	住宅地	
護岸状況 (河川の場合)	2面護岸 底質は礫と泥	地 質	砂礫層(立川礫層)

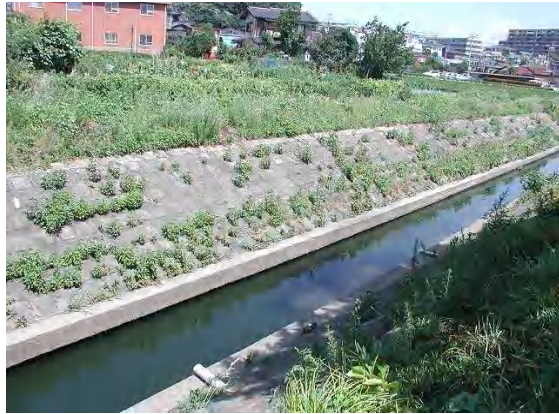
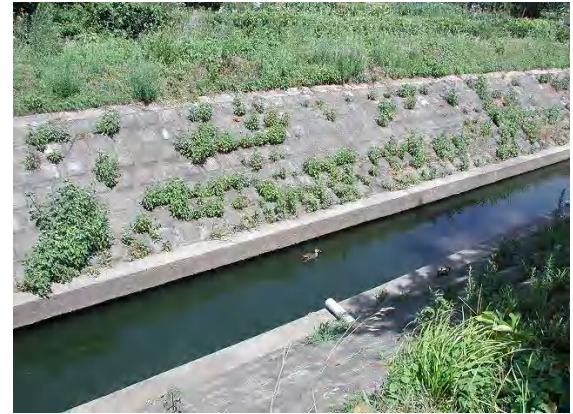
H16. 8. 2. 撮影

6/10 通常夏には湧水しているが、今回はなし。  
 8/2 台風10号一過後にも拘らず湧水なし。  
 10/11 上流ブロック護岸 藤沢13号橋下流10m地点から3m程度の間隔で4ヶ所から湧水。下流ブロック護岸真中辺で3m程度の間隔で13ヶ所から湧水。いずれも最下段とその上のブロックの上部継ぎ目より湧水。但し最下段ブロック上部継ぎ目からのものが圧倒的に多い。全部合計すると100λ/分程度か？

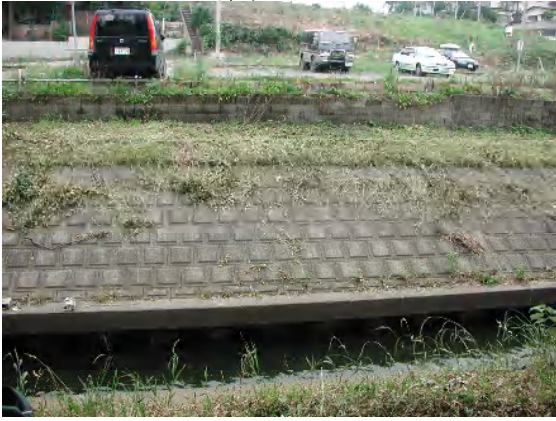
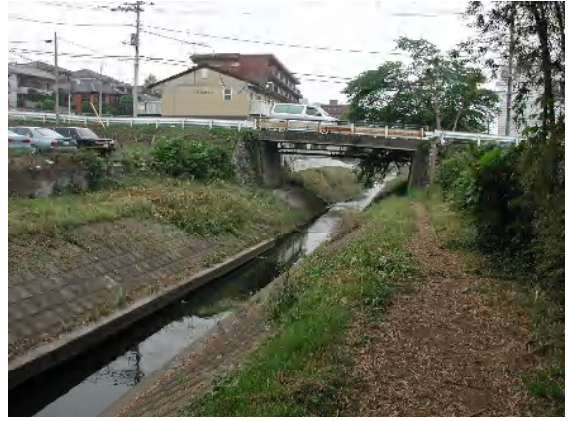
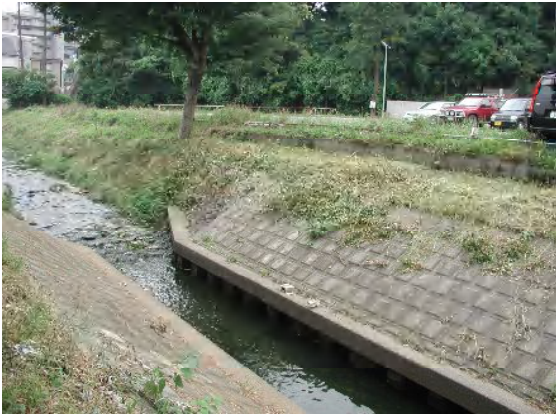
H16. 6. 10. 撮影

<p>左岸コンクリートブロック護岸の下段の割れ目、打ち継ぎ目より湧水があったが、  <b>6/10</b>時点では認められなかった。西側に近接している下末吉台地の崖下にもかつて湧水が見られたが、マンション建設後枯渇して今は見られない。  <b>8/2</b>の台風一過後の計測でも湧水はなかった。  <b>10/11</b> 左岸コンクリートブロック護岸上流端より4m程度下流のコンクリートフーチングと護岸ブロックの継ぎ目から湧水。これより下流ではフーチング上まで冠水していて、確認出来ず。</p>

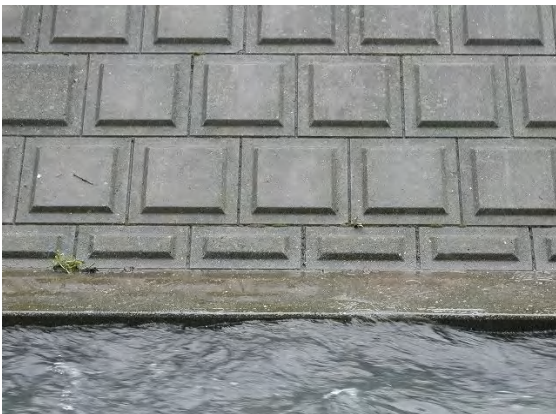
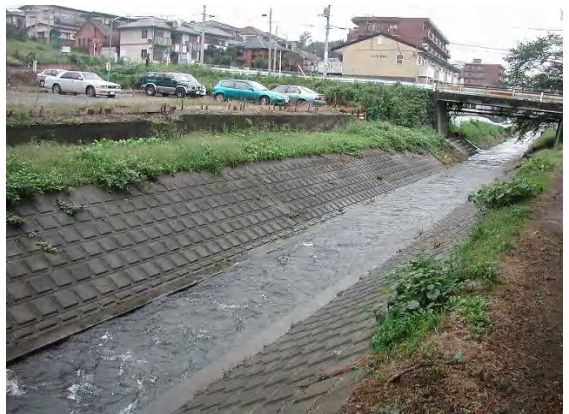
H16. 10. 11. 撮影

調査日	調査時間	天気	気温(℃)	水温(℃)	湧水量(λ/分)	湧水の状態	1週間前降水量(mm)	備考
6月10日	15時30分	曇り	26	—	0	なし	15	
8月2日	9時45分	晴れ	29	—	0	なし	60	台風一過後
10月11日	9時35分	小雨	18	18	—	チョロチョロ	357	流水が湧水点スレスレに冠水。計測不能。
