湧水台帳

湧水No.	7	所在地	不老川本流 北中野スポーツ広場北の左岸	
湧水のタイプ	伏流	標高 WL (m)	118m	
湧水の利用	なし	周辺環境区分	農地、住宅地	
護岸状況 (河川の場合)	底質は礫、泥	地質	砂礫層(立川礫層)

湧水No.	8	所在地	不老川本流左岸 北中野スポーツ広場上流犬の学校の対岸	
湧水のタイプ	伏流	標高 WL (m)	119m	
湧水の利用	なし	周辺環境区分	農地	
護岸状況 (河川の場合)	2面ネリ石積み護岸	地 質	砂礫層(立川礫層)

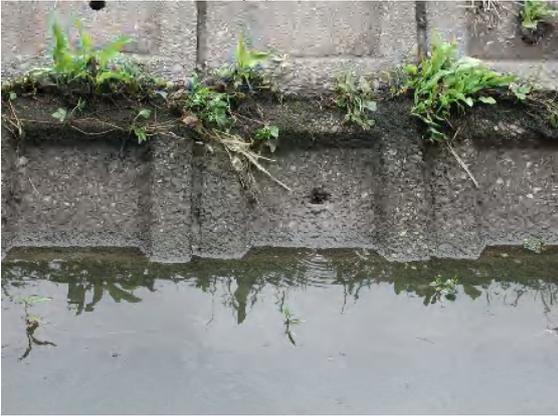
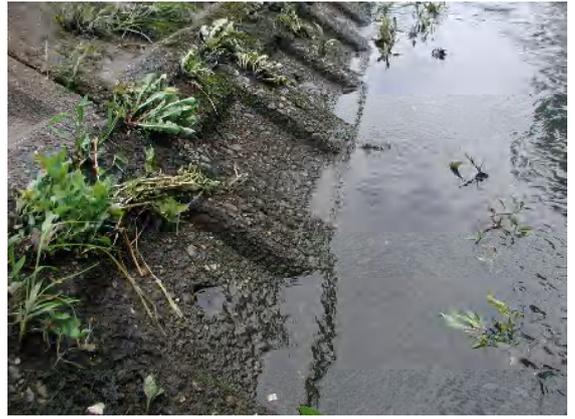
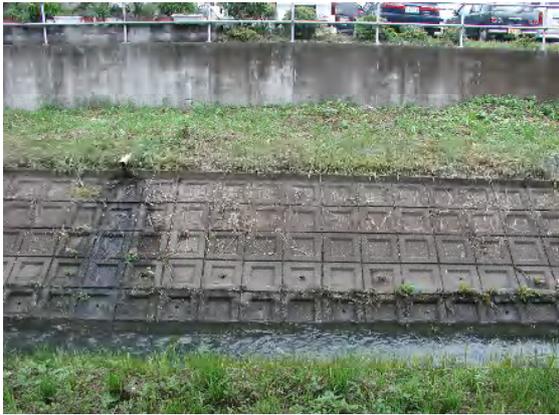
H16. 6. 12. 撮影

左岸はコンクリートブロック護岸となっているが、右岸は自然河岸。
 左岸の駐車場沿い延長30m程の区間のコンクリートブロック最下段水抜き孔、コンクリート打継ぎ目より湧水。全体に滲み出る程度であるが勢いよく出ている所もある。川にはザリガニ、カモがいた。
 湧水量の計測は最も勢いよく流出している水抜き孔で行った。
10/14 駐車場沿いの下流部1/3程度は湧水なし。上流部2/3は湧水は認められるものの、流水水面スレスレで計測不能。

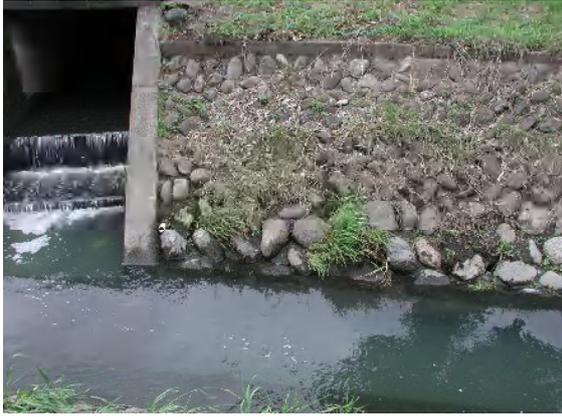
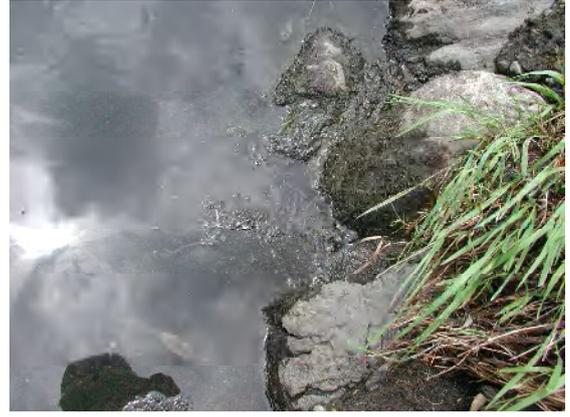
H16. 6. 12. 撮影

湧水はネリ石積み護岸の剥離部より流出(川の水面より20cm程度上)。
 湧水地点に隣接した排水溝から早朝5時半頃より約1時間泥水が不老川に流入している由。東京都の砂利業者の砂利洗浄廃水とのこと。底質は礫、泥よりなる。
10/14 左岸 排水溝出口のコンクリート壁と石積みの境付近から湧水。流水水面スレスレのため計測不能。

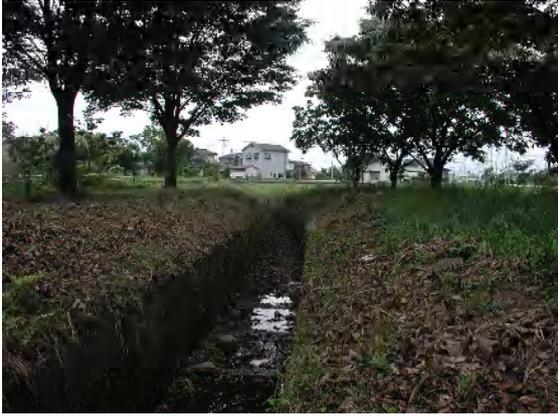
H16. 6. 12. 撮影

6/12 湧水かどうか判定困難。大橋から老人ホーム不老乃郷南西角付近まで、コンクリートブロック下端の継ぎ目が湿っている。流出しているという感じではない。

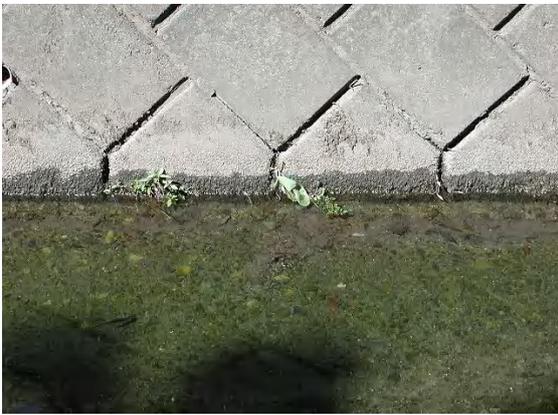
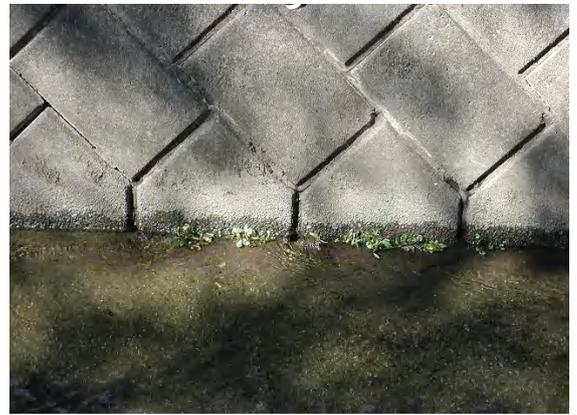
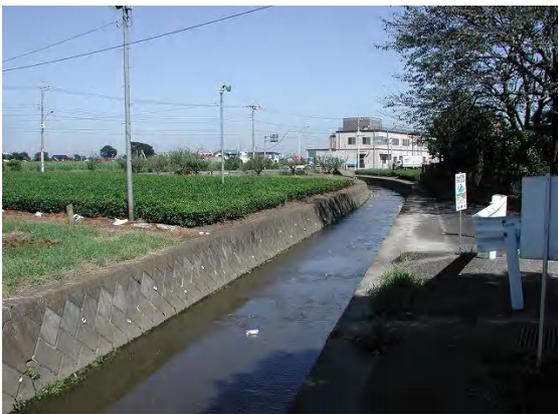
H16. 10. 1. 撮影

10/1 不老乃郷裏 (No9地点の50m上流) の河床部と駒形公園裏左右両岸及び河床から湧水。

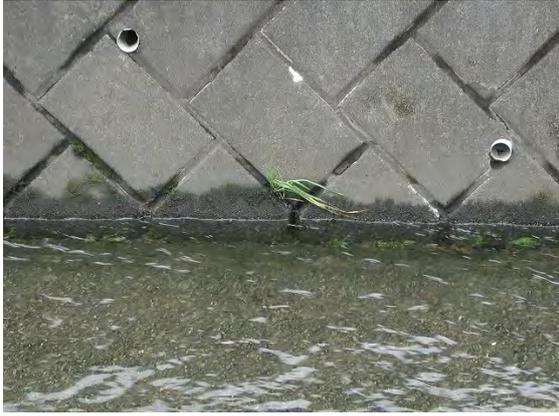
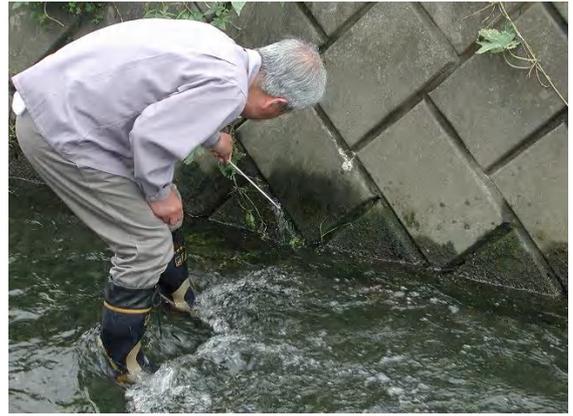
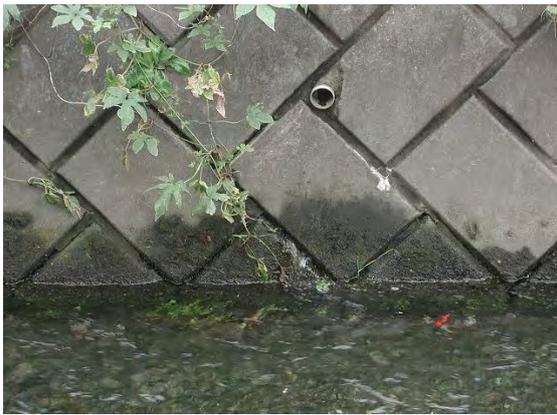
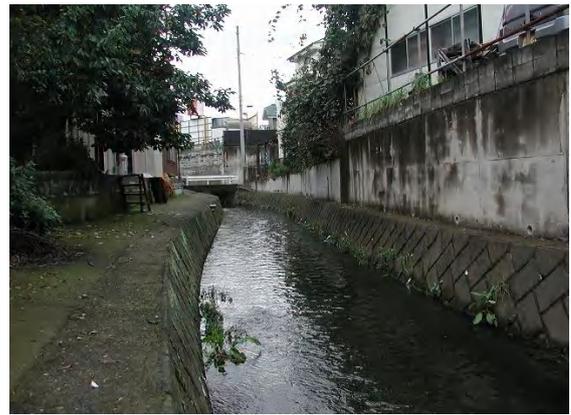
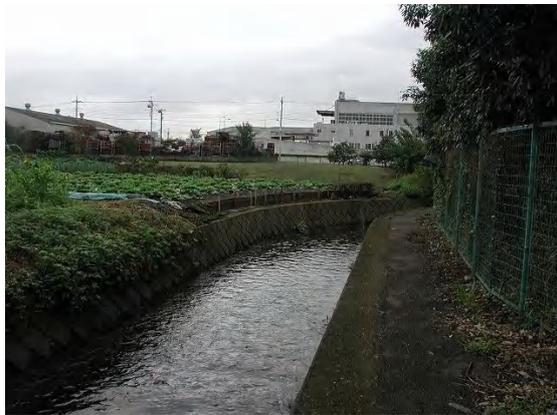
H16. 10. 14. 撮影

10/14 今まで湧水の見られたヶ所は全部流水の下となり、湧水は観察出来ず。新たにNo9' 地点の左岸の最下段の三角ブロック上部の4ヶ所より湧水。最大量の1ヶ所で計測したが、これと同程度のヶ所がもう1ヶ所あり、他の2ヶ所はその1/3程度であった。合計湧水量251/分程度か。

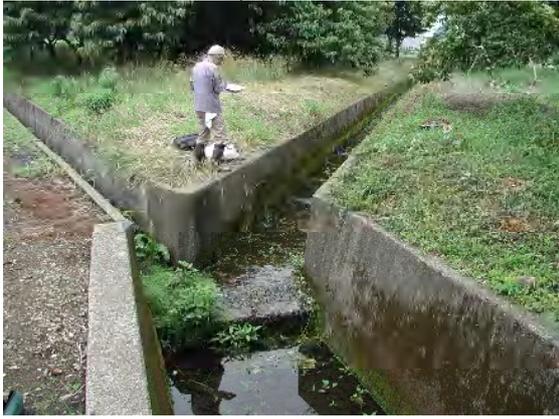
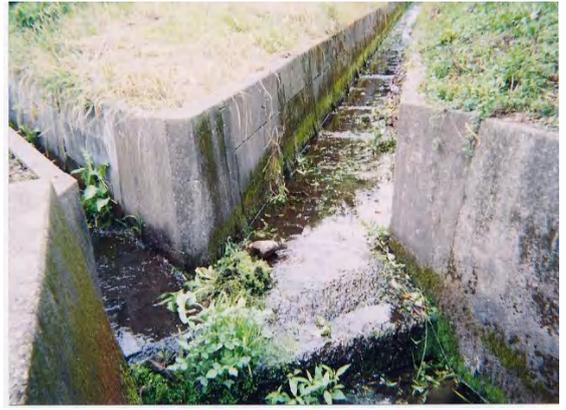
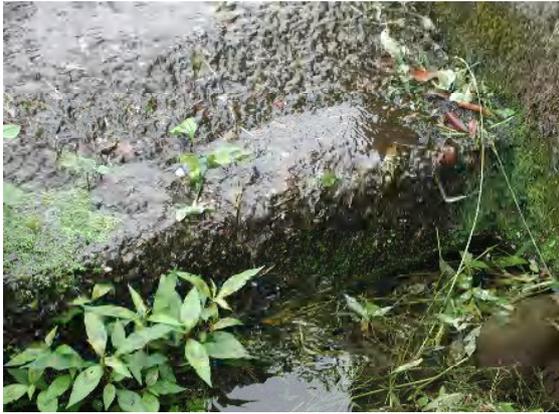
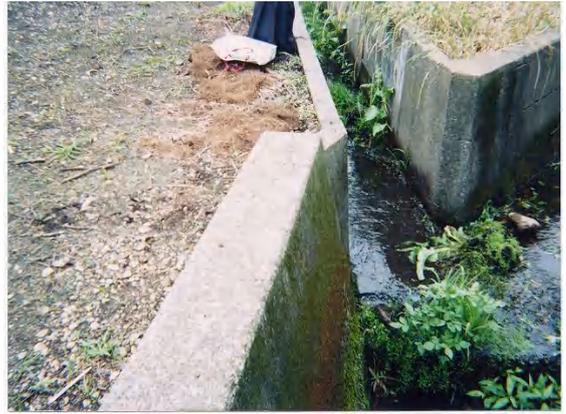
H16. 6. 12. 撮影

側壁のコンクリート板柵継ぎ目や河床部コンクリート継ぎ目から湧水。湧水量は支川合流点直前で、それより上流部の合計湧水量として計測。
 6/12は支川合流点より約70m上流が湧水点の最上流部。
 8/2では支川合流点まで湧水はなし。但し合流点直下流には水溜りあり。これは上流から下流したのではなく下流の調節池の湧水が逆流してきたものようである。
 10/1 大森通り交点の50m下流河床より湧水噴出。下流へ流量増加。
 10/11 10/1時点より更に上流の大森通り交点まで湧水あり。これより上流は埋め立てられたそうであるが、道路下、河床、左右兩岸側壁コンクリ最下段板柵と2枚目の継ぎ目より湧水。地元の古老談 ここまで流水が見られることはめったにない。しかし、一度出たらなかなか無くならない。計測地点 1.05m×0.24m×2sec/m

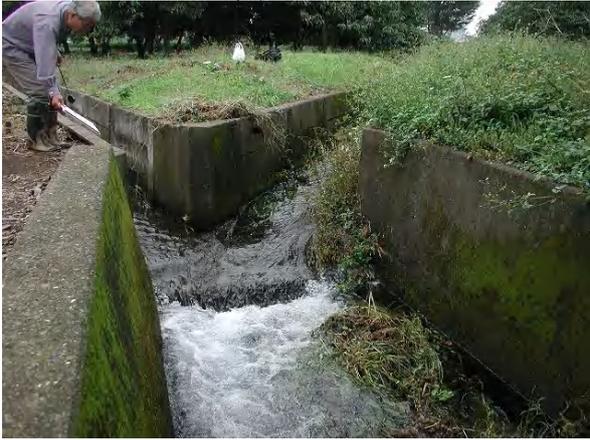
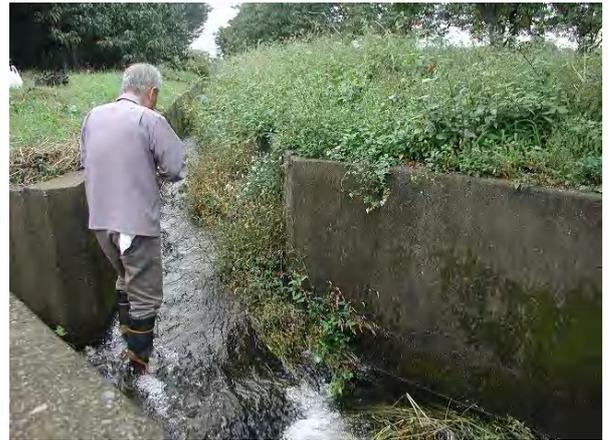
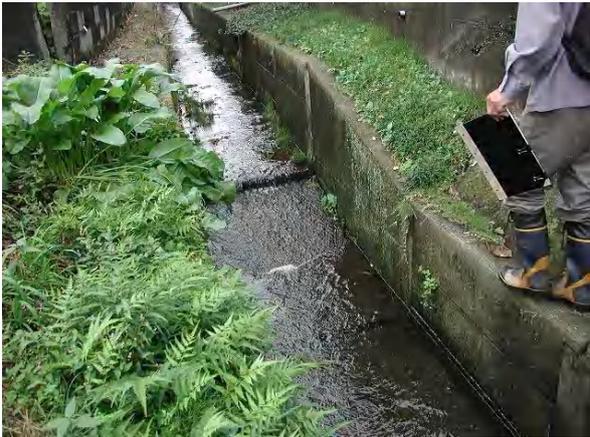
H16. 10. 11. 撮影

上流部
