# 湧水台帳

湧水No.	26	所在地	入間市宮寺 狭山際地先
湧水のタイプ	谷頭	標高 WL (m)	135m
湧水の利用	なし	周辺環境区分	樹林
護岸状況 (河川の場合)	自然河岸	地質	礫混じり砂質の崩土堆積物

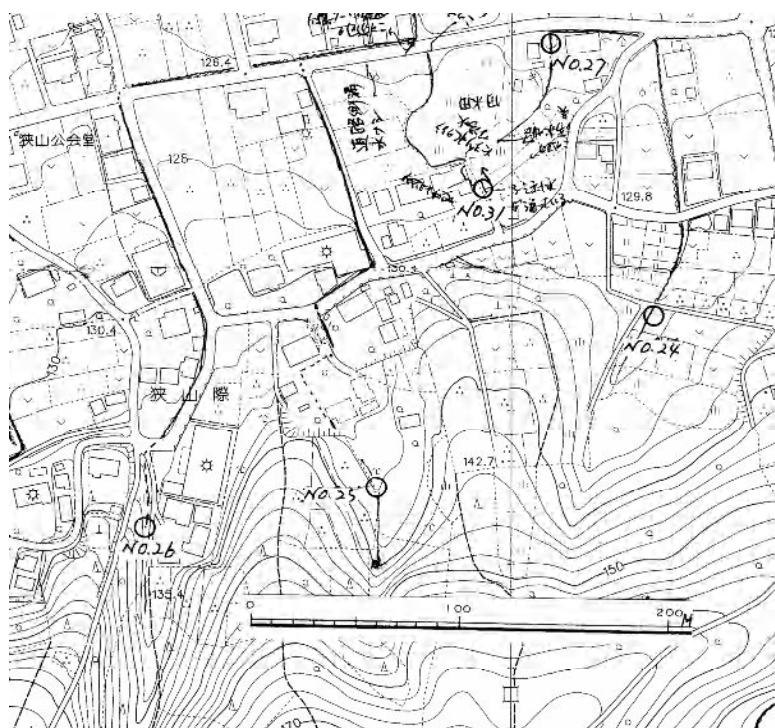
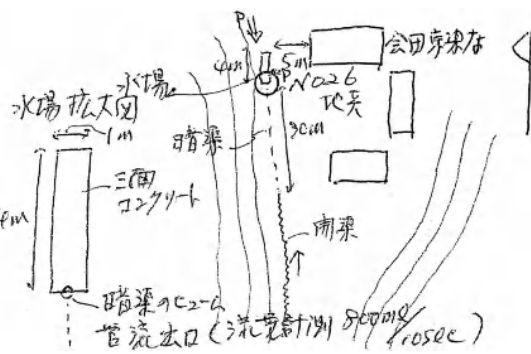
### 見取図等

A京染め店の南の山地から流れてきた水は、A宅に入って30m程の暗渠を経て3面コンクリートの水場に落ちる。湧水計測点は水場に落ちる暗渠の出口とした。「護岸の状況」欄に自然河岸と記したのは、暗渠に入る前の流路の状況を示した。水場は染物の洗い場として使っていたということであった。

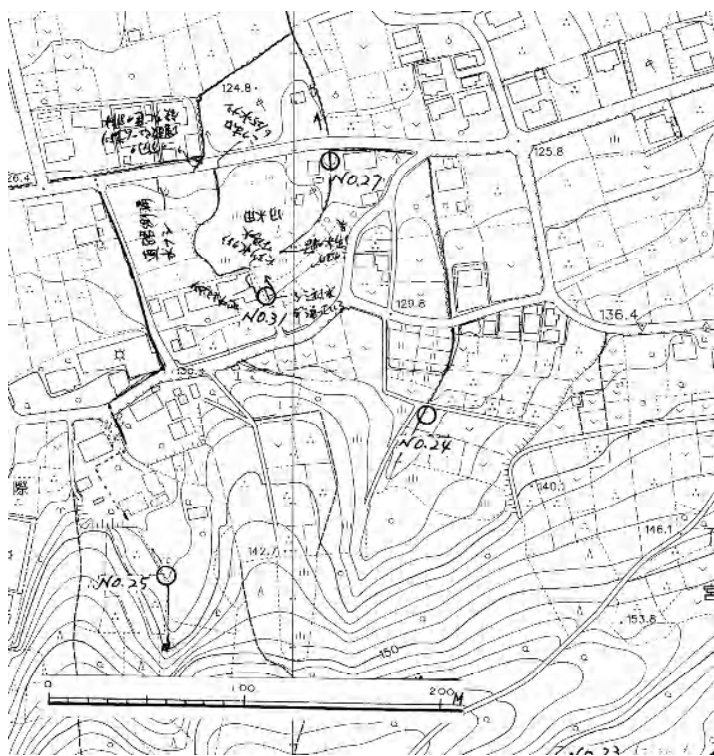
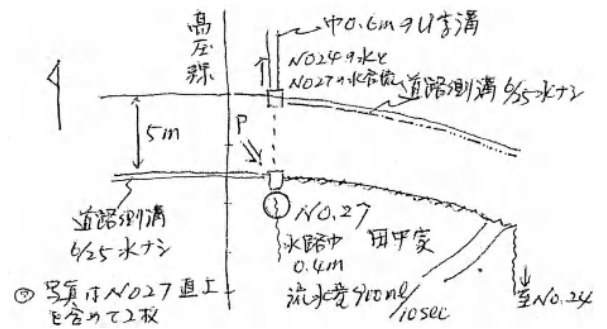
### 見取図等

T宅西側の水路で計測した。この水路は道路を隔てて下流にU字溝となる。  
 6/25現在荒地となっている旧水田埋立地より湧出している。  
 10/18 6/25時点では西側の道路側溝に水はなかったが、10/18時点では流水あり。  
 但しNo27の水とは別で、No31地点からの湧水である。

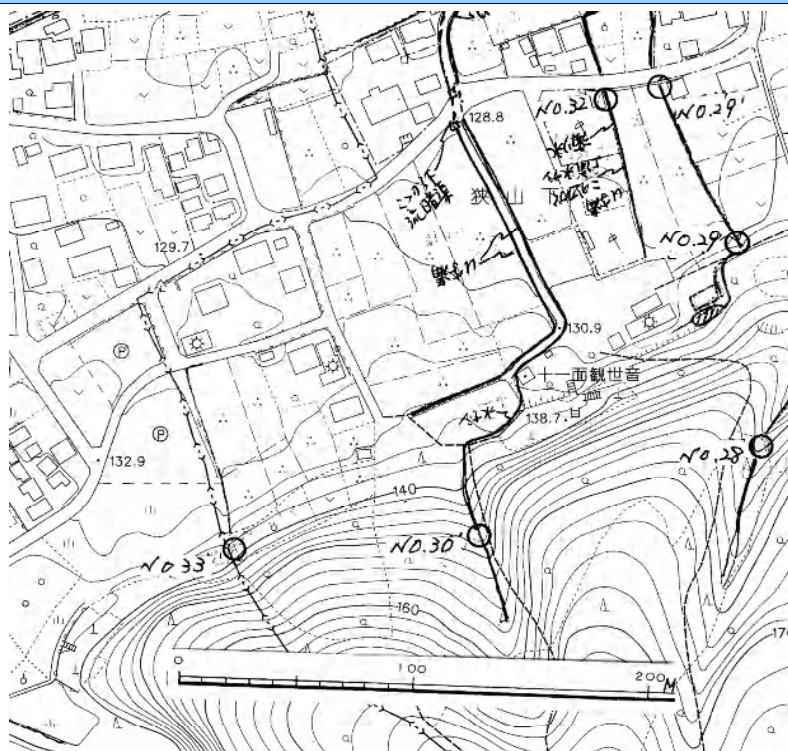
## 見取図等

谷入り口の溜めますから20m程山に入った地点で計測した。  
 6/25時点では更に30m程山に入った地点が湧水ポイントであった。  
 8/5時点では、計測地点に水溜りがあり、これより上流には湧水の痕跡はなかった。  
 河床部には地山の土丹層が露出している。おそらく谷粘土層であろう。  
 10/18 谷出口の溜めますには水なし。
