# 不老川流域雨水浸透施設設置要望及び湧水調査業務委託

## 報 告 書

平成 16 年 11 月

埼玉県 入間市 環境経済部 環境課

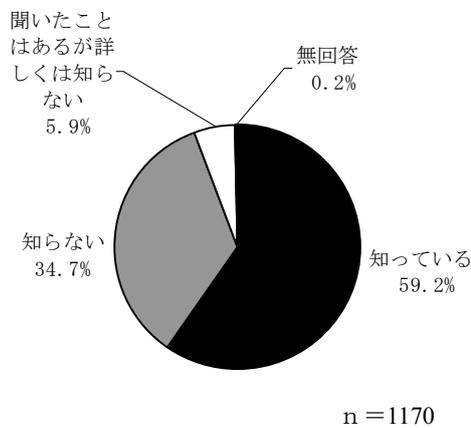
図 2-1 雨水浸透升に対する認知度

雨水浸透升について認知の状況を図 2-1 に、浸透升設置に関する補助制度について認知の状況を図 2-2 に示した。

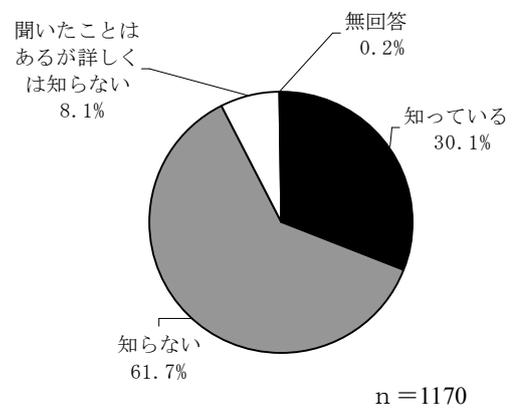
図 2-2 補助制度に対する認知度

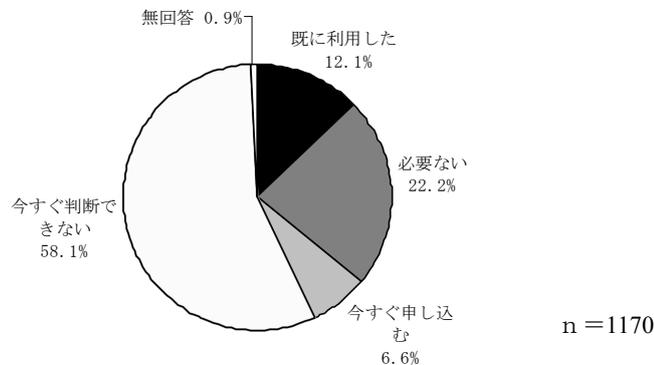
既に利用された方は 152 名で全体の約 13%であった。既に利用されていても追加で申し込まれた方などがいたため、複数回答が含まれている。

図 2-3 補助制度の利用状況及び設置の要望

埼玉県の雨水浸透施設設置における補助制度の利用についてと、要望について図 2-3 に示した。

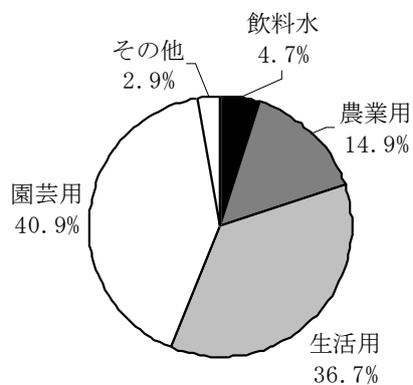
n = 361

図 2-4 井戸の利用状況

アンケートに回答いただいた方のうち、井戸を持っているところは、361 件であった。  
そのうち過去に枯れたことがあると答えた方は 28 件あった。持っている井戸数はほとんど  
が 1 件 1 個であった。井戸の利用状況について図 2-4 に示した。

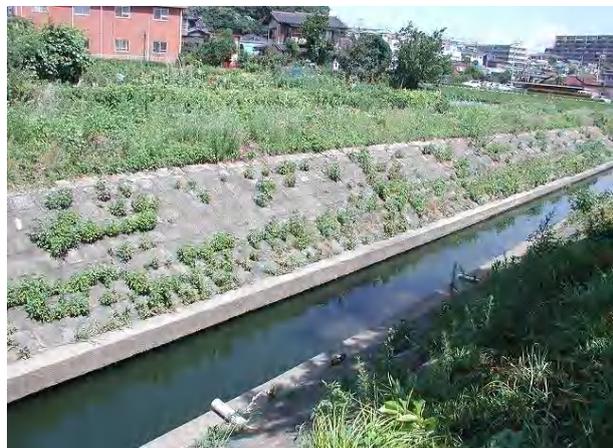
### 現地写真

湧水No.	4	所在地	不老川本流、藤沢13号橋下流左岸
湧水のタイプ	伏流	標高 WL (m)	94m
湧水の利用	なし	周辺環境区分	農地、住宅地
護岸状況 (河川の場合)	2面護岸 底質は礫と泥	地 質	砂礫層(立川礫層)

藤沢13号橋下流左岸100m程の区間に蛇籠護岸を挟んで長さ30m及び50m程のコンクリートブロック護岸があり、その最下段ブロック割れ目、打ち継ぎ目から湧水していた。下流側の方が湧水量は多かった。右岸も同じ護岸の構造であるが、湧水は左岸のみであった。護岸フーチングの下は侵食されて空洞になっている。

6/10 通常夏には湧水しているが、今回はなし。  
 8/2 台風10号一過後にも拘らず湧水なし。  
 10/11 上流ブロック護岸 藤沢13号橋下流10m地点から3m程度の間隔で4ヶ所から湧水。下流ブロック護岸真中辺で3m程度の間隔で13ヶ所から湧水。いずれも最下段とその上のブロックの上部継ぎ目より湧水。但し最下段ブロック上部継ぎ目からのものが圧倒的に多い。全部合計すると100λ/分程度か？

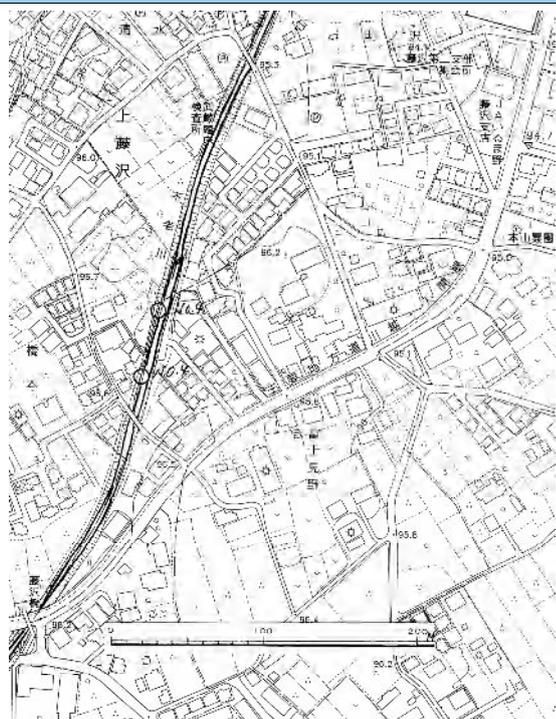
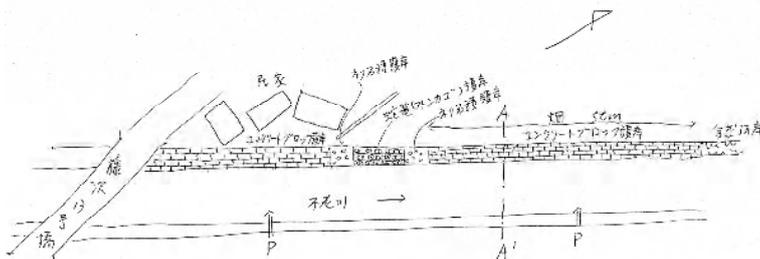
### 見取図等

藤沢13号橋下流左岸の30m~50mのコンクリートブロック護岸最下段部でのブロック割れ目(打ち継ぎ目)から湧水していた。下流側はコンクリートブロック護岸の5ヶ所湧水の上流湧水は2ヶ所のみ。護岸の砂礫層左岸右岸とも全く同じであった。湧水は左岸部のみ。

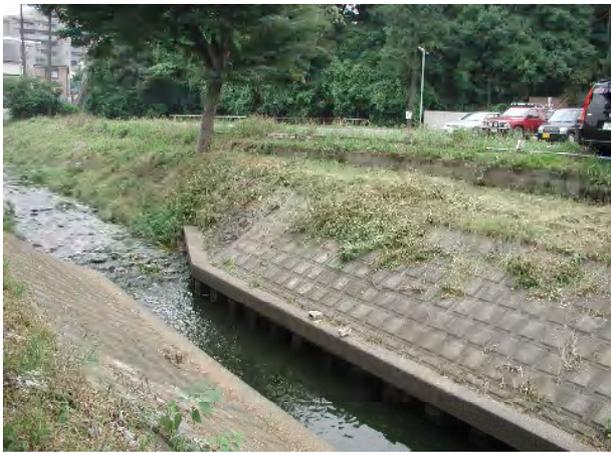
現地写真	周辺環境など

湧水No.	5	所在地	不老川本流 明の沢橋上流左岸	
湧水のタイプ	伏流	標高 WL (m)	90m	
湧水の利用	なし	周辺環境区分	住宅地	
護岸状況 (河川の場合)	2面護岸 底質は礫と泥	地質	砂礫層(立川礫層)

<p>左岸コンクリートブロック護岸の下段の割れ目、打ち継ぎ目より湧水があったが、  <b>6/10</b>時点では認められなかった。西側に近接している下末吉台地の崖下にもかつて湧水が見られたが、マンション建設後枯渇して今は見られない。  <b>8/2</b>の台風一過後の計測でも湧水はなかった。  <b>10/11</b> 左岸コンクリートブロック護岸上流端より4m程度下流のコンクリートフーチングと護岸ブロックの継ぎ目から湧水。これより下流ではフーチング上まで冠水していて、確認出来ず。</p>

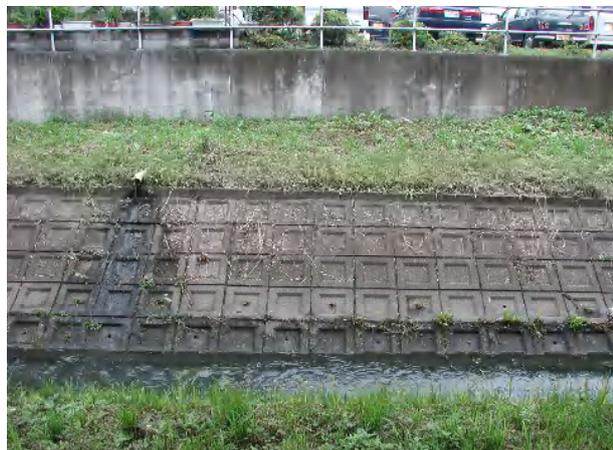
## 現地写真

湧水No.	7	所在地	不老川本流 北中野スポーツ広場北の左岸	
湧水のタイプ	伏流	標高 WL (m)	118m	
湧水の利用	なし	周辺環境区分	農地、住宅地	
護岸状況 (河川の場合)	底質は礫、泥	地質	砂礫層(立川礫層)

左岸はコンクリートブロック護岸となっているが、右岸は自然河岸。  
 左岸の駐車場沿い延長30m程の区間のコンクリートブロック最下段水抜き孔、コンクリート打継ぎ目より湧水。全体に滲み出る程度であるが勢いよく出ている所もある。川にはザリガニ、カモがいた。  
 湧水量の計測は最も勢いよく流出している水抜き孔で行った。  
**10/14** 駐車場沿いの下流部1/3程度は湧水なし。上流部2/3は湧水は認められるものの、流水水面スレスレで計測不能。

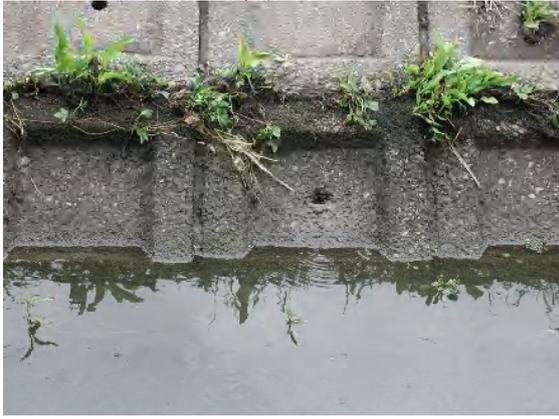
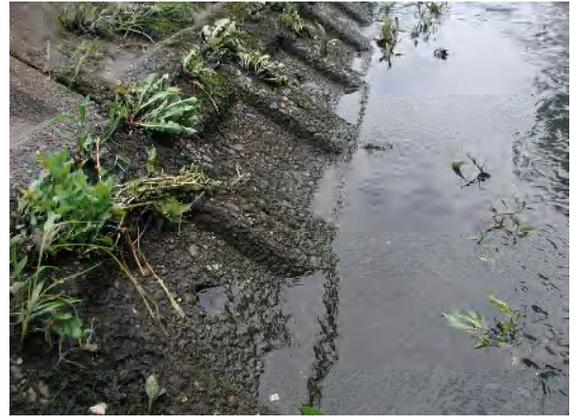
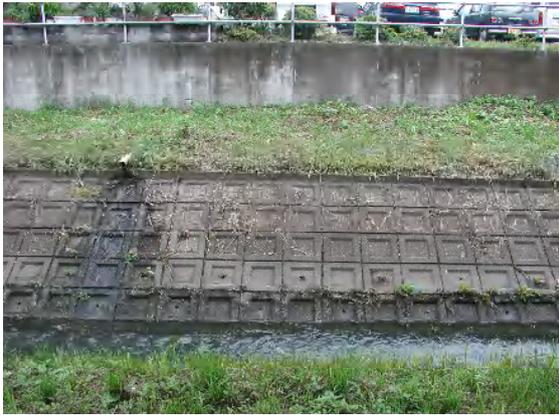
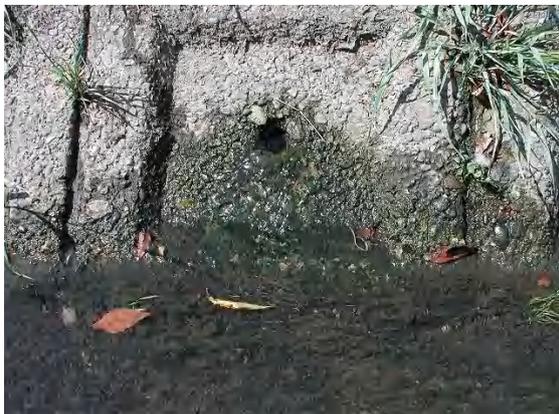
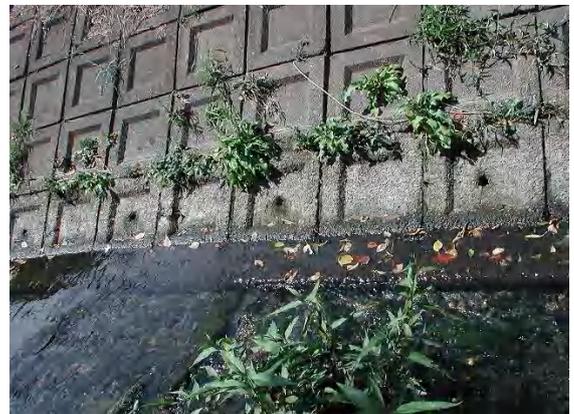
湧水の季節変化（現地写真）

調査日	調査時間	天気	気温 (°C)	水温 (°C)	湧水量 (λ/分)	湧水の状態	1週間前降水量 (mm)	備考
6月12日	10時20分	曇り	24	15	4.8	—	44	
8月2日	14時00分	晴れ	29	17	3.7	—	60	計測は同じ水抜き孔
10月1日	—	快晴	—	—	—	各所から湧水	99	予察
10月14日	9時45分	曇り	17.5	—	測定不能	—	251	湧水ヶ所は流水水面スレスレで、計測不能

H16. 6. 12. 撮影

H16. 8. 2. 撮影

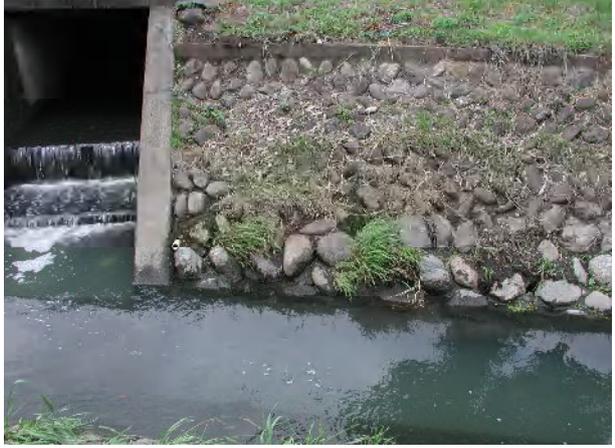
現地写真	周辺環境など

湧水No.	8	所在地	不老川本流左岸 北中野スポーツ広場上流犬の学校の対岸	
湧水のタイプ	伏流	標高 WL (m)	119m	
湧水の利用	なし	周辺環境区分	農地	
護岸状況 (河川の場合)	2面ネリ石積み護岸	地質	砂礫層(立川礫層)

<p>湧水はネリ石積み護岸の剥離部より流出(川の水面より20cm程度上)。                  湧水地点に隣接した排水溝から早朝5時半頃より約1時間泥水が不老川に流入している由。東京都の砂利業者の砂利洗浄廃水とのこと。底質は礫、泥よりなる。  <b>10/14</b> 左岸 排水溝出口のコンクリート壁と石積みの境付近から湧水。流水水面スレスレのため計測不能。</p>

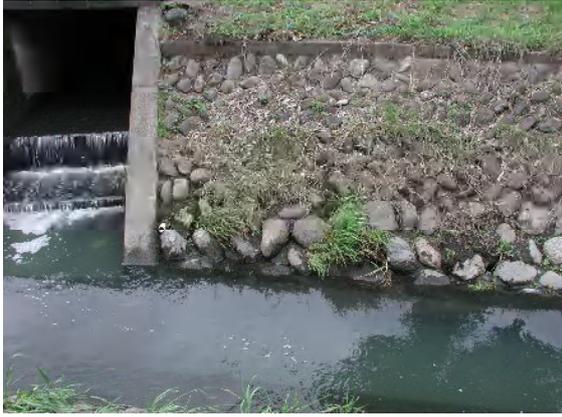
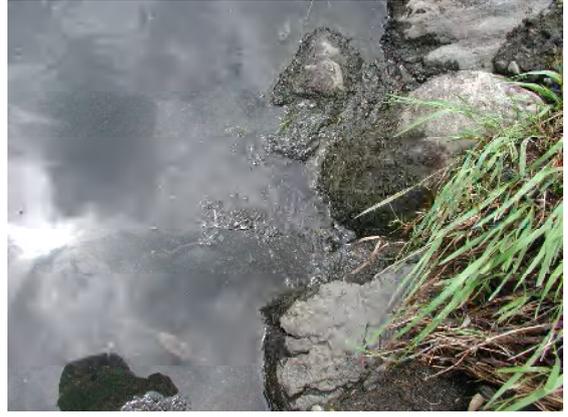
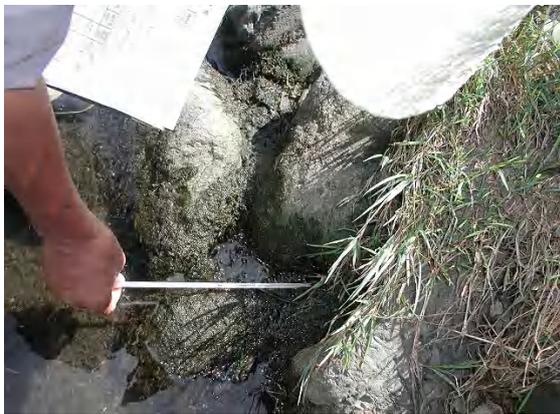
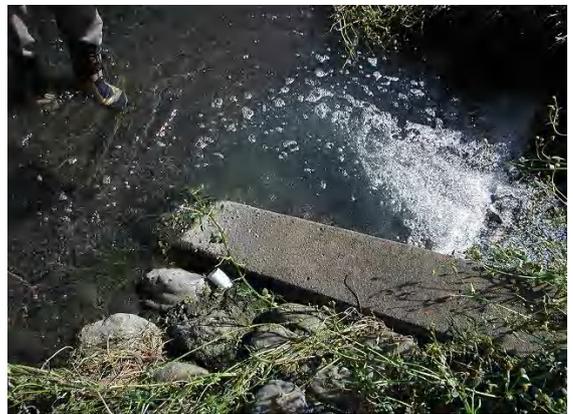
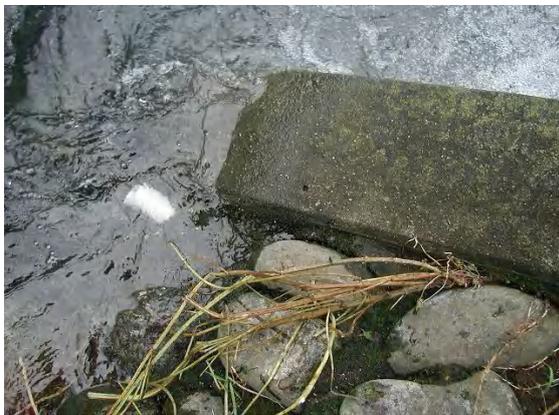
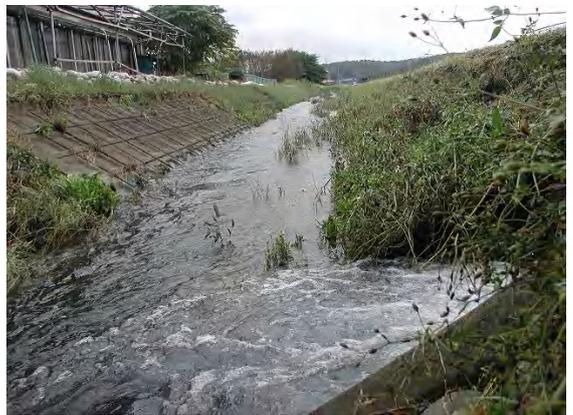
湧水の季節変化（現地写真）

調査日	調査時間	天気	気温(℃)	水温(℃)	湧水量(λ/分)	湧水の状態	1週間前降水量(mm)	備考
6月12日	10時45分	曇り	26	15.5	—	チョロチョロ	44	計測不能
8月2日	14時20分	晴れ	29.5	17.8	—	チョロチョロ	60	計測不能
10月1日	—	—	—	—	—	チョロチョロ	99	予察
10月14日	10時20分	曇り	17.5	17.5	—	水面スレスレ	251	河川増水のため計測不能

上流部

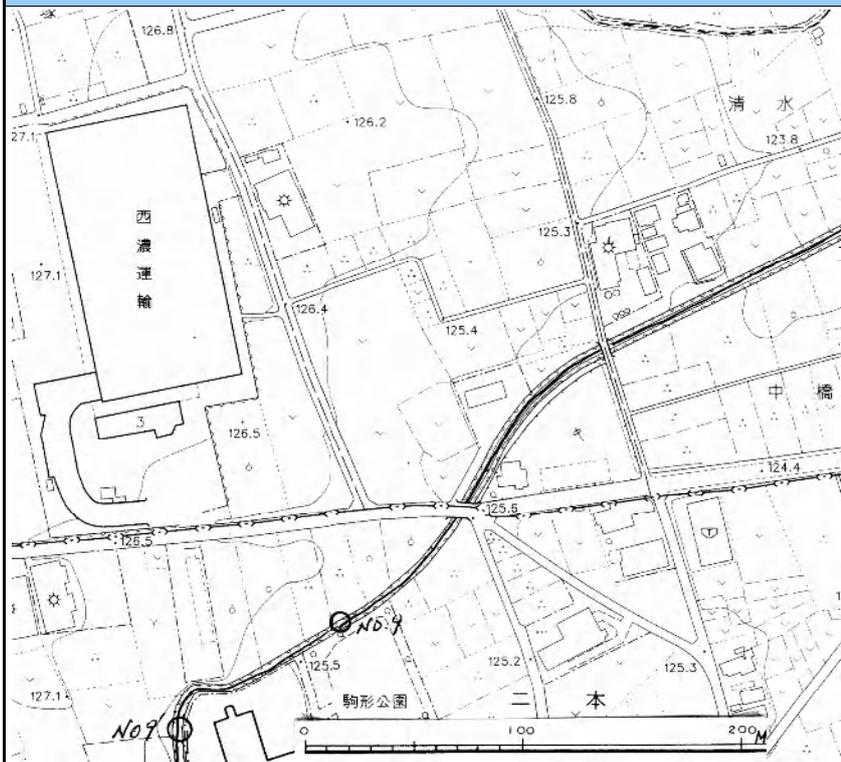
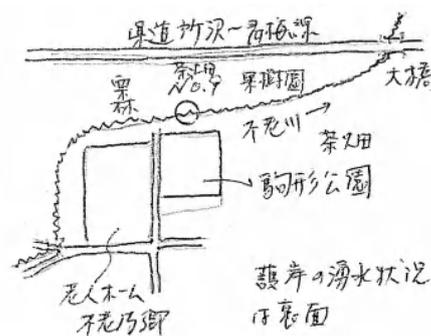
### 見取図等

6/12 湧水かどうか判定困難。大橋から老人ホーム不老乃郷南西角付近まで、コンクリートブロック下端の継ぎ目が湿っている。流出しているという感じではない。

10/1 不老乃郷裏(No9地点の50m上流)の河床部と駒形公園裏左右両岸及び河床から湧水。

10/14 今まで湧水の見られたヶ所は全部流水の下となり、湧水は観察出来ず。新たにNo9'地点の左岸の最下段の三角ブロック上部の4ヶ所より湧水。最大量の1ヶ所で計測したが、これと同程度のヶ所がもう1ヶ所あり、他の2ヶ所はその1/3程度であった。合計湧水量251/分程度か。

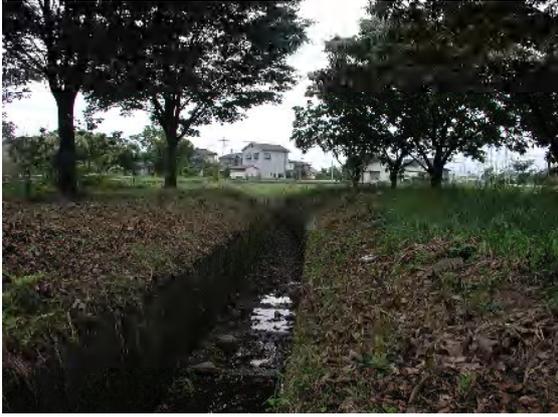
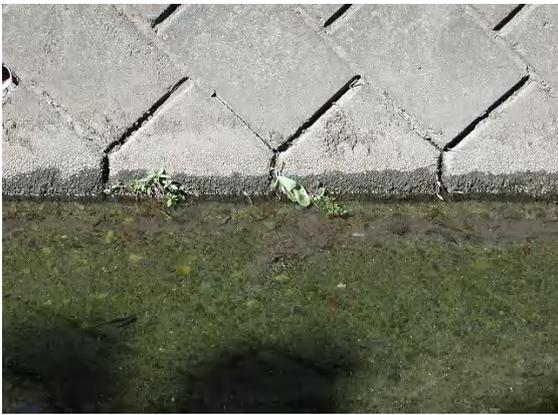
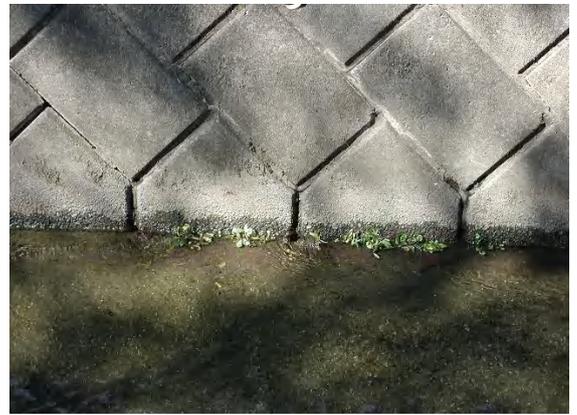
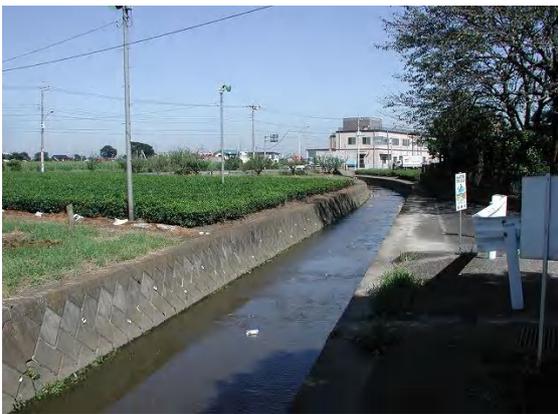
湧水の季節変化（現地写真）

調査日	調査時間	天気	気温(°C)	水温(°C)	湧水量(λ/分)	湧水の状態	1週間前降水量(mm)	備考
6月12日	11時00分	曇り	27	—	—	染み出し	44	
10月1日	—	—	—	—	+++	河床より湧水	99	予察 約50m区間左右護岸壁、河床より湧水
10月14日	10時20分	曇り	18	17.5	10.2*	多数	251	※No9'地点 最大湧水ヶ所で計測

コンクリートブロック護岸側面<sup>面</sup>

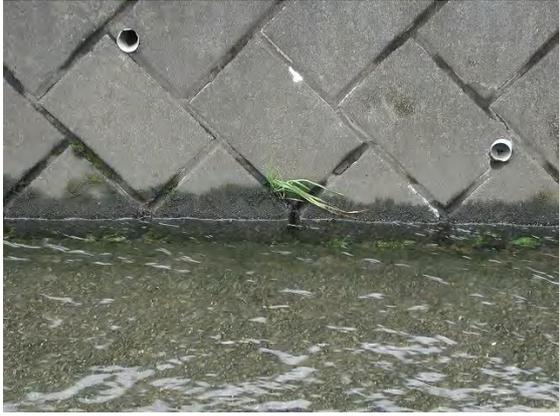
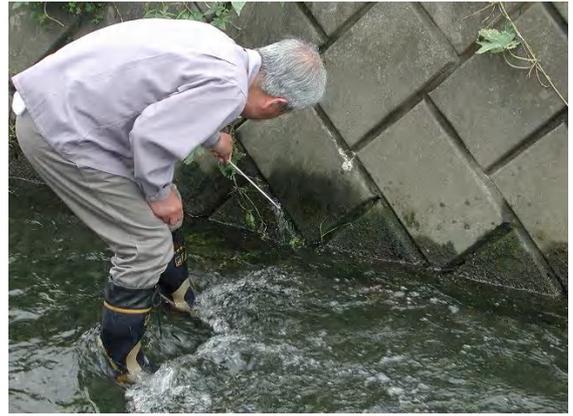
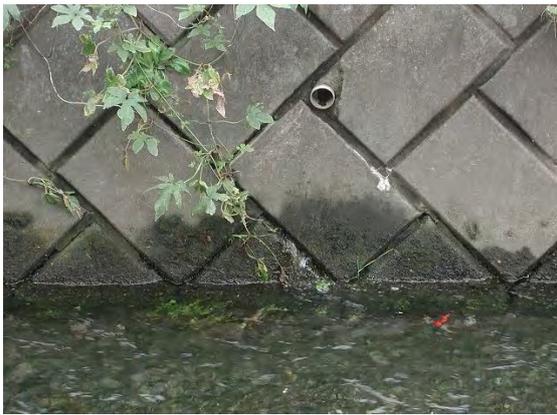
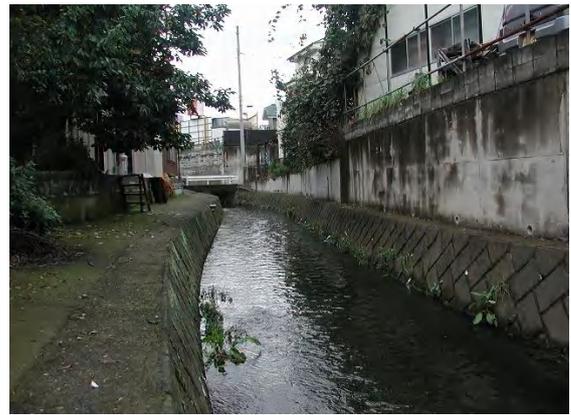
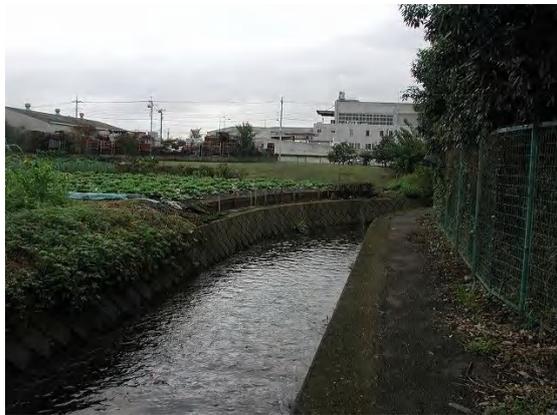
湧水の季節変化（現地写真）

H16. 10. 14. 撮影

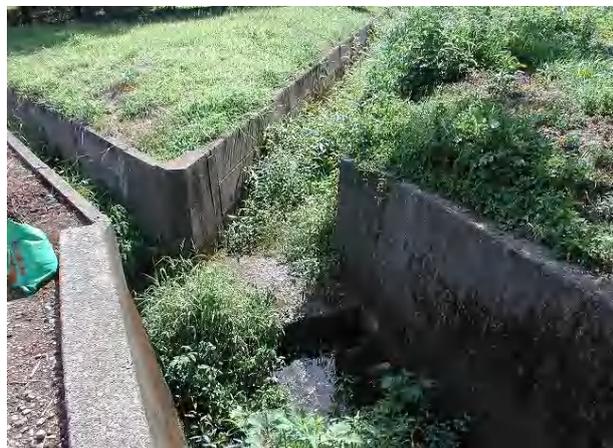
### 現地写真

湧水No.	10	所在地	入間市宮寺 谷淵川源流部
湧水のタイプ	伏流	標高 WL (m)	115.6m
湧水の利用	なし	周辺環境区分	農地
護岸状況 (河川の場合)	3面護岸	地質	砂礫層(立川礫層)

側壁のコンクリート板柵継ぎ目や河床部コンクリート継ぎ目から湧水。湧水量は支川合流点直前で、それより上流部の合計湧水量として計測。  
 6/12は支川合流点より約70m上流が湧水点の最上流部。  
 8/2では支川合流点まで湧水はなし。但し合流点直下流には水溜りあり。これは上流から下流したのではなく下流の調節池の湧水が逆流してきたものようである。  
 10/1 大森通り交点の50m下流河床より湧水噴出。下流へ流量増加。  
 10/11 10/1時点より更に上流の大森通り交点まで湧水あり。これより上流は埋め立てられたそうであるが、道路下、河床、左右両岸側壁コンクリ最下段板柵と2枚目の継ぎ目より湧水。地元の古老談 ここまで流水が見られることはめったにない。しかし、一度出たらなかなか無くならない。計測地点 1.05m×0.24m×2sec/m

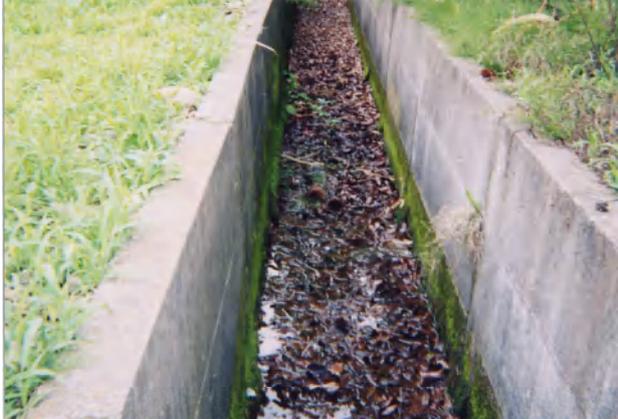
湧水No.	11	所在地	入間市宮寺 谷淵川	
湧水のタイプ	伏流	標高 WL (m)	115m	
湧水の利用	なし	周辺環境区分	農地	
護岸状況 (河川の場合)	3面護岸	地質	立川礫層	
現地写真		周辺環境など

<p>コンクリート板柵継ぎ目の側壁、河床部全体から湧出している模様。湧水量計測は合流点直前。  <b>6/12</b>はNo10地点の川との合流点より20m程上流部から下流に湧水が認められた。0.6m×0.005m×0.2m/sec  <b>8/2</b>も同地点で計測。  <b>10/11</b> No10地点と同様な湧水状況。0.6m×0.1m×2sec/m</p>

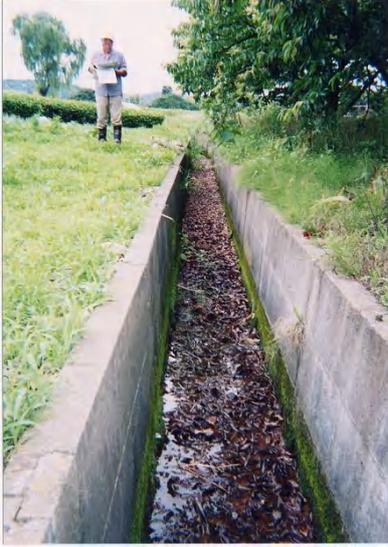
H16. 6. 12. 撮影

6/12の状況

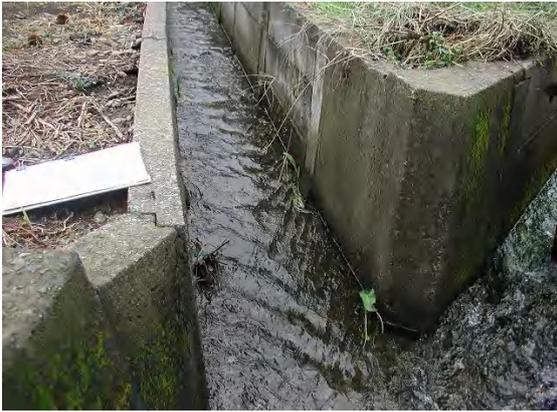
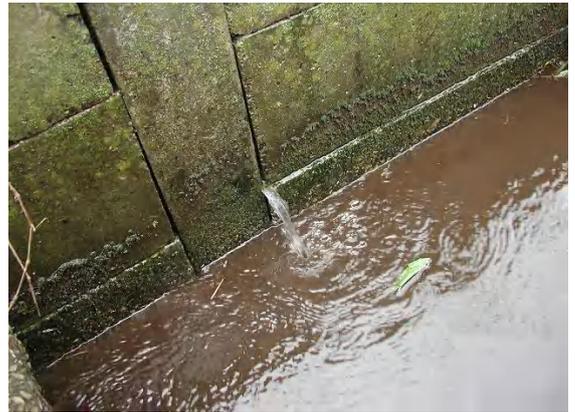
H16. 10. 11. 撮影

上流部

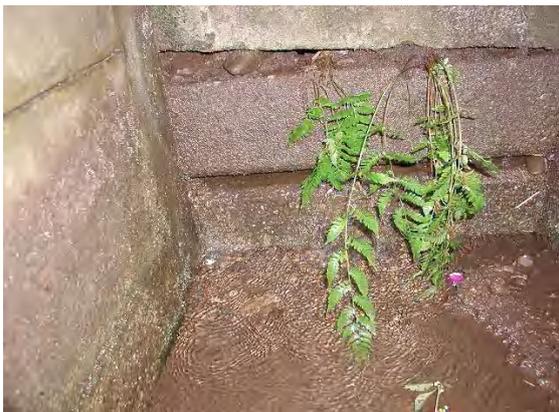
最上流部 左側スキ間から湧水

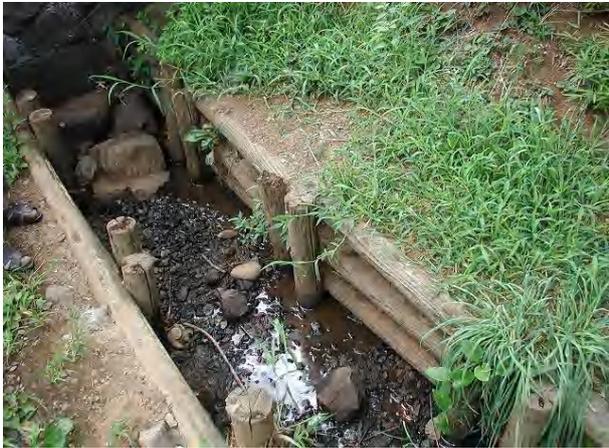
現地写真	周辺環境など

湧水No.	15	所在地	入間市宮寺大谷戸湿地
湧水のタイプ	谷頭	標高 WL (m)	130m
湧水の利用	湿地、緑地保全	周辺環境区分	緑地保全地区
護岸状況 (河川の場合)	木柵護岸	地質	礫混じり砂質の崩土堆積物

<p>水鳥の池からオーバーフローしてきた水を受けている木柵水路で計測したので、計測量は大谷戸湿地全体の湧水量である。</p> <p>8/5の計測時には水鳥の池からのオーバーフローはなく、水路に溜まり水が残っていて、ヨシノボリ?の稚魚が見られた。</p>

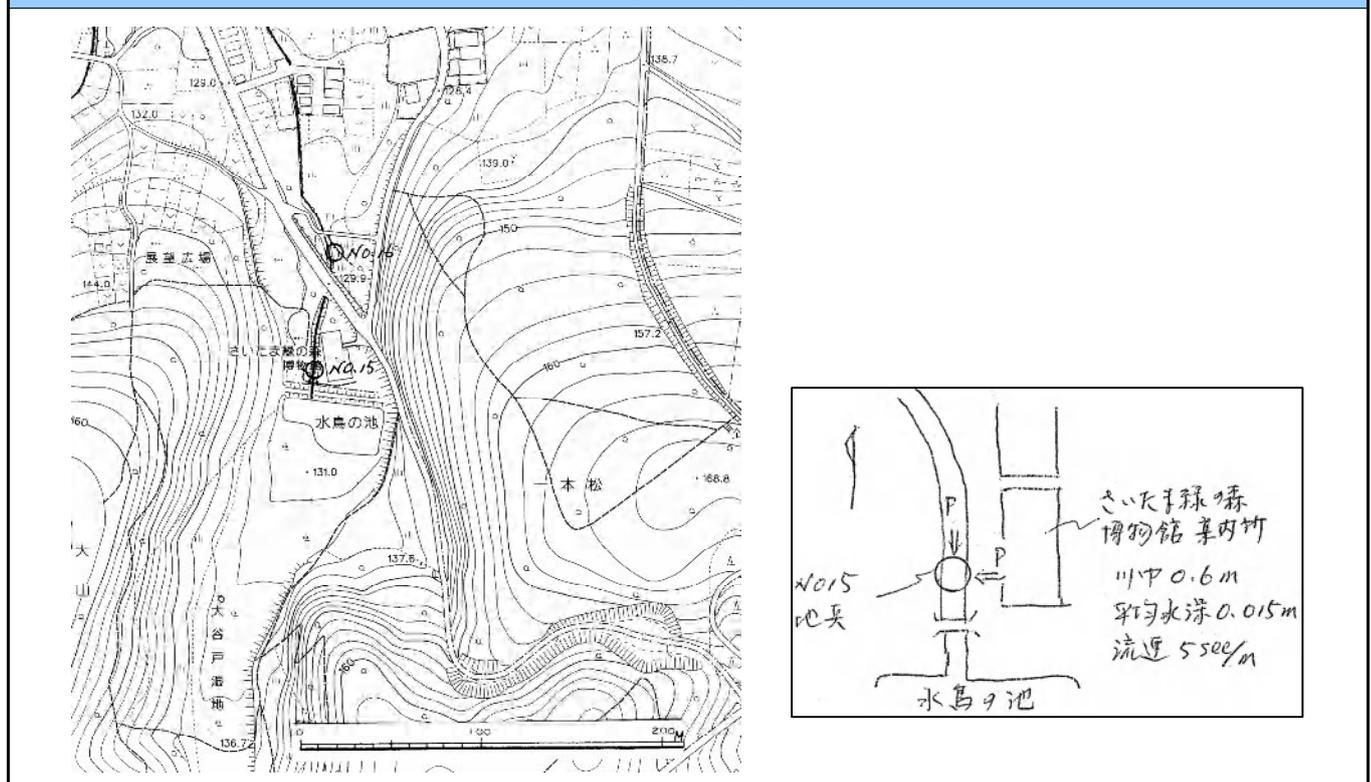
## 見取図等

調査日	調査時間	天気	気温 (°C)	水温 (°C)	湧水量 (λ/分)	湧水の状態	1週間前降水量 (mm)	備考
6月14日	11時20分	晴れ	27	24	100		50	0.6m×0.015m×5sec/m
8月5日	10時20分	曇り	26.5		0		59	
10月1日	予察				かなり多い		99	水鳥の池流出口一杯に溢れ水。メダカ生息
10月18日	10時00分	晴れ	18	14	440		25	0.6m×0.11m×9sec/m

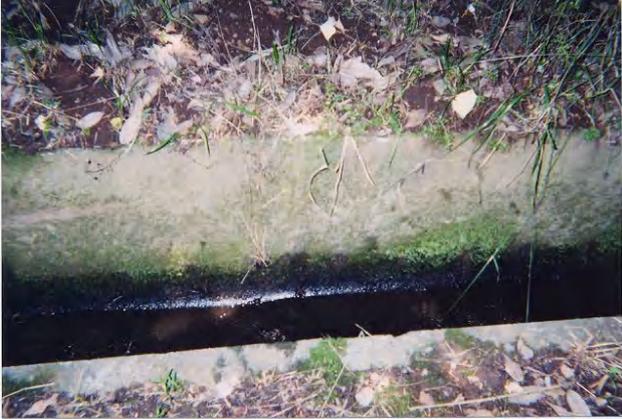
湧水No.	16	所在地	入間市宮寺 さいたま緑の森博物館湿生園	
湧水のタイプ	谷頭	標高 WL (m)	128m	
湧水の利用	湿生園の涵養	周辺環境区分	樹林地	
護岸状況 (河川の場合)	コンクリートU字溝	地質	崩土堆積物	
現地写真		周辺環境など

<p>大谷戸の湧水とは別の湿生園南東山地からの湧水。水鳥の池下流の木柵水路はこの辺で右岸部有孔U字溝となり、右岸部の湿生園の湧水を流入させる構造となっている。湿生園は現在ススキなどが生えた陸地化している。U字溝の右岸側壁排水孔は河床から10cmの高さに30cm間隔で4cm径の孔が並ぶ構造になっている。</p>

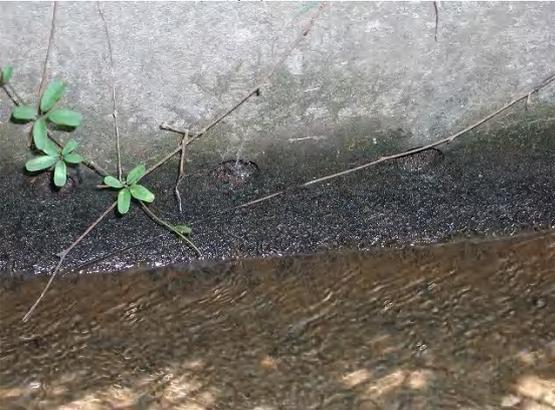
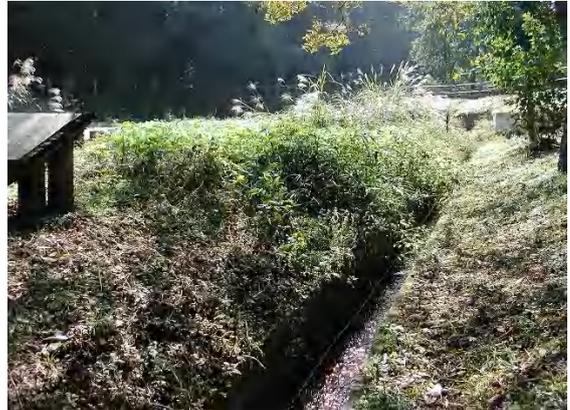
H16. 10. 18. 撮影

調査日	調査時間	天気	気温 (℃)	水温 (℃)	湧水量 (λ/分)	湧水の 状態	1週間前 降水量 (mm)	備考
6月14日	12時	晴れ	22	—	0	なし	50	
8月5日	10時15分	曇り	26.5	—	0	なし	59	
10月1日	—	—	—	—	0	なし	99	予察
10月18日	10時10分	晴れ	18	—	0	なし	25	側溝排水孔の流出なし

U字溝孔から水は出てない

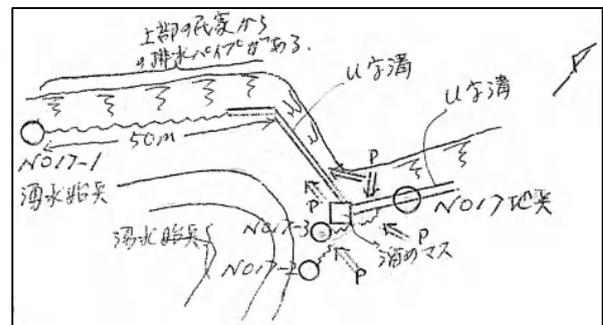
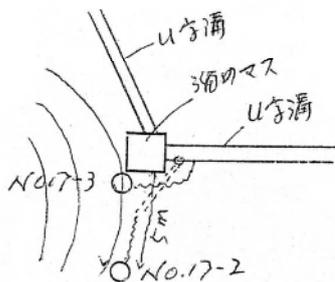
- No.17-2の湧水は暗渠で湧りマス直下流に流入、C2-L管出口で計測 1000 ml/20sec
- No.17-3の湧水はNo.17-2の暗渠上の地表部を流れて湧りマス下流のU字溝に流入. 900 ml/20sec

$$No.17-1 + No.17-2 + No.17-3 = No.17$$

$$No.17-1 + 0.003 \frac{m^3}{日} + 0.0027 \frac{m^3}{日} = 0.04 \frac{m^3}{日}$$

$$\therefore No.17-1 = 0.034 \frac{m^3}{日}$$

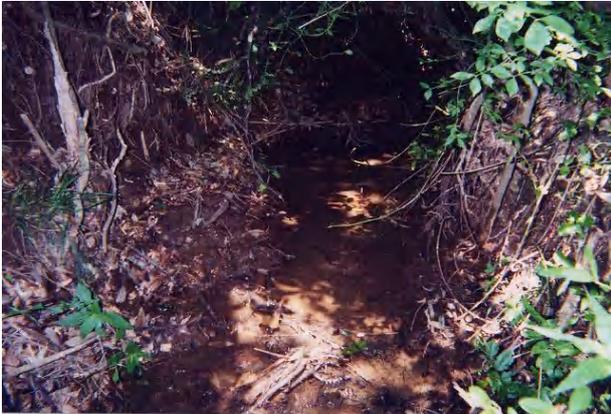
湧水No.	19	所在地	入間市宮寺西久保湿地	
湧水のタイプ	谷頭	標高 WL (m)	139m	
湧水の利用	湿地保全、農業	周辺環境区分	樹林	
護岸状況 (河川の場合)	自然河岸	地質	泥質の崩土堆積物	
現地写真		周辺環境など

<p>西久保湿地は湧水計測地点(木道終点)より更に谷奥に続いている。従って計測湧水量はこれより上流の合計湧水量を示す。 計測地点付近には基盤の土丹層が露出する。 6/14 計測時点では、ヤンマの成虫が飛翔していた。</p>

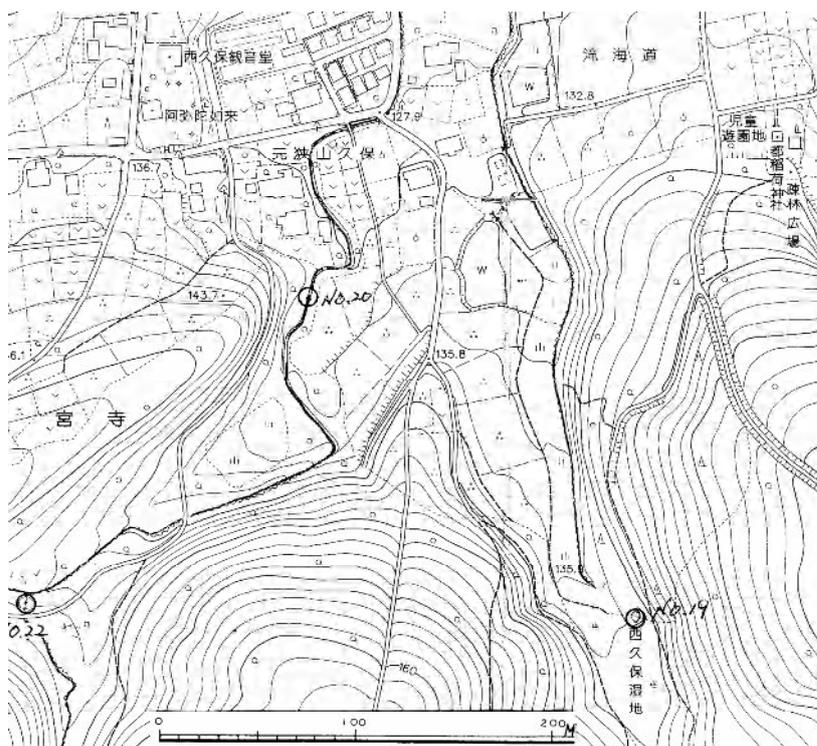
## 見取図等

調査日	調査時間	天気	気温 (°C)	水温 (°C)	湧水量 (λ/分)	湧水の状態	1週間前降水量 (mm)	備考
6月14日	14時20分	晴れ	25	17	45	—	50	※流量を計測
10月1日	—	—	—	—	+++	6/15より多い	99	予察
10月18日	11時05分	晴れ	18	14	120	—	25	※流量を計測 (0.8m×0.05m÷2)×10sec/m

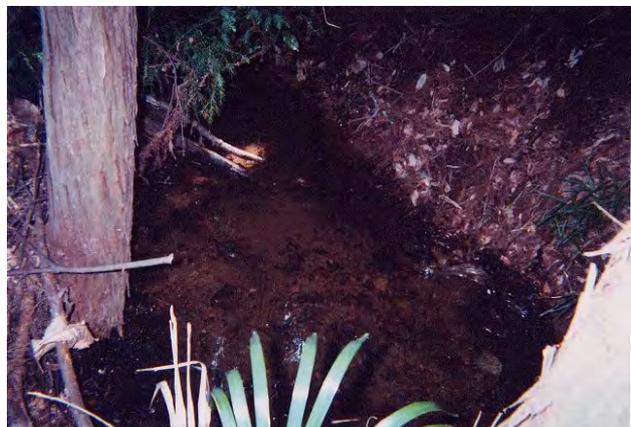
現地写真

湧水No.	20	所在地	入間市宮寺元狭山久保地先	
湧水のタイプ	谷頭	標高 WL (m)	131m	
湧水の利用	農業用水	周辺環境区分	農地	
護岸状況 (河川の場合)	自然河岸	地質	礫混じり砂質の崩土堆積物

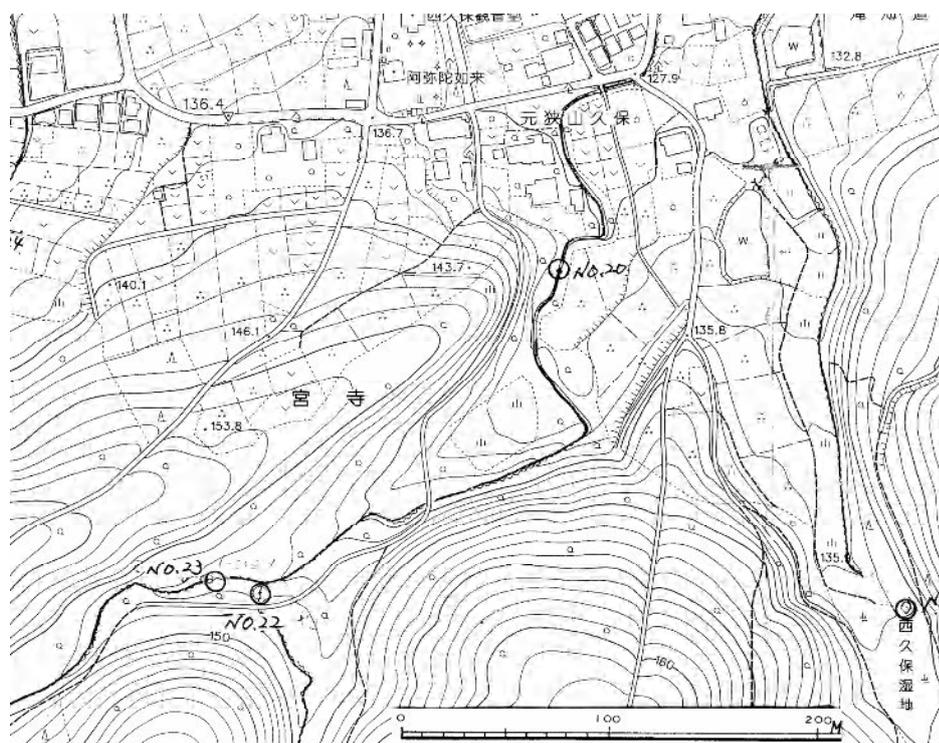
見取図等

調査日	調査時間	天気	気温 (°C)	水温 (°C)	湧水量 (λ/分)	湧水の状態	1週間前降水量 (mm)	備考
6月14日	14時40分	晴れ	22	16	270	—	50	※流量を計測 (1.2m+0.4m)×0.05m×9sec/m÷2
10月1日	—	—	—	—	++	6/15と同じくらい	99	予察
10月18日	12時10分	晴れ	—	—	367	—	25	※流量を計測 1.1m×0.05m×9sec/m

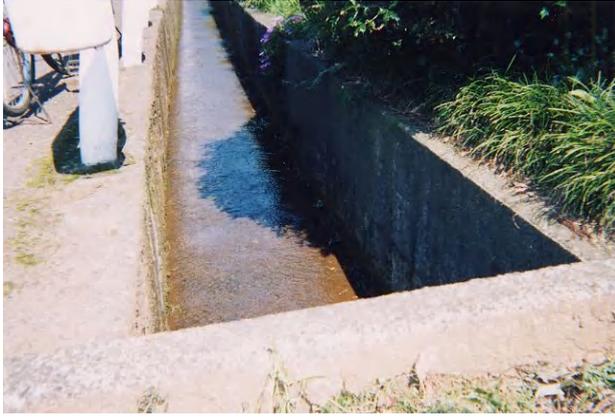
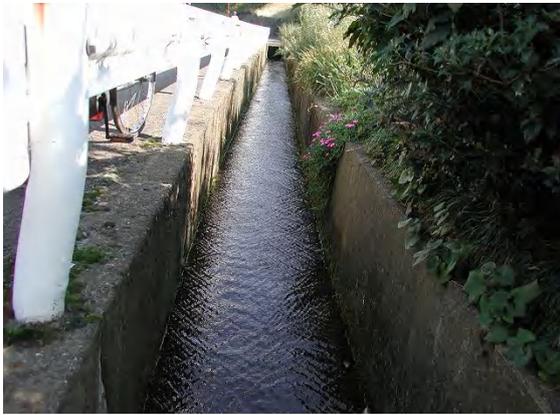
湧水の季節変化（現地写真）

調査日	調査時間	天気	気温 (°C)	水温 (°C)	湧水量 (λ/分)	湧水の状態	1週間前降水量 (mm)	備考
6月14日	15時00分	晴れ	27	21	290	—	50	※流量を計測 0.9m×0.016m×3sec/m
10月18日	12時50分	晴れ	_※	_※	304	—	25	※流量を計測 0.9m×0.015m×4sec/1.5m

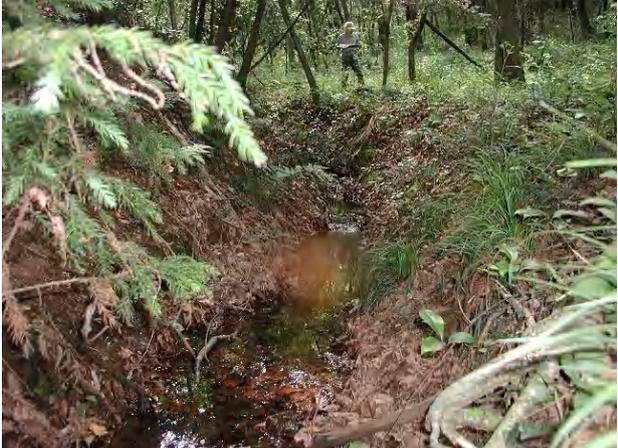
現地写真	周辺環境など

湧水No.	23	所在地	入間市宮寺 元狭山久保の谷の狭山台方向の支谷	
湧水のタイプ	谷頭	標高 WL (m)	145m	
湧水の利用	なし	周辺環境区分	樹林	
護岸状況 (河川の場合)	自然河岸	地質	芋窪礫層

<p>狭山峰方向との分岐から狭山台方向に30m程上がったヶ所で計測した。従って計測値はこれより上流の湧水の合計量である。河床部には芋窪礫層と思われる粘土質砂礫層が露出。</p>

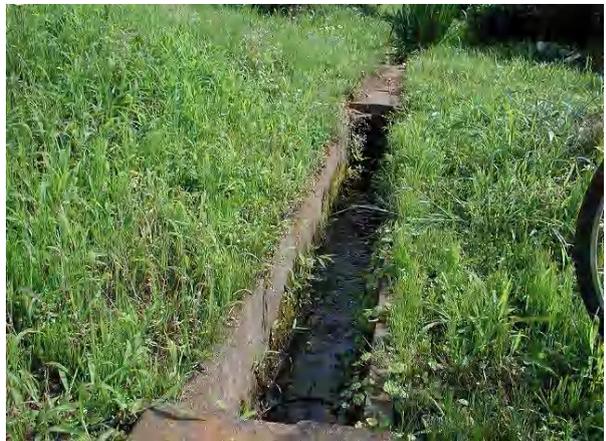
現地写真	周辺環境など

湧水No.	24	所在地	入間市宮寺 新堀川最東端の谷	
湧水のタイプ	谷頭	標高 WL (m)	131m	
湧水の利用	農業用(すぐ北川の田を涵養)	周辺環境区分	農地	
護岸状況 (河川の場合)	3面張り	地質

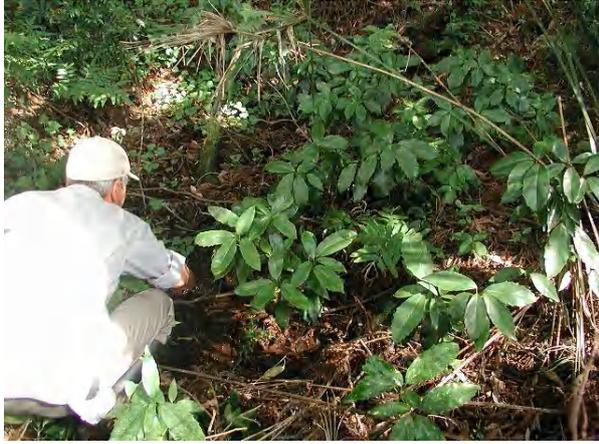
### 現地写真

湧水No.	25	所在地	入間市宮寺 中村芳雄氏宅裏手の谷	
湧水のタイプ	谷頭	標高 WL (m)	136m	
湧水の利用	なし	周辺環境区分	農地、樹林	
護岸状況 (河川の場合)	自然河岸	地質	芋窪礫層、崩土

N宅納屋の30m程奥が計測地点。6/17時点では更に30m程入ったヶ所が湧水ポイントであった。50年程前までは幅1m程の流れになっていて、夏、冬ともに枯れたことがなかった由。サンショウウオは今でも生息しているということであった。この湧水は、N宅の庭に埋め込まれているヒュウム管を通り、中村宅横で道路側溝に入っている。

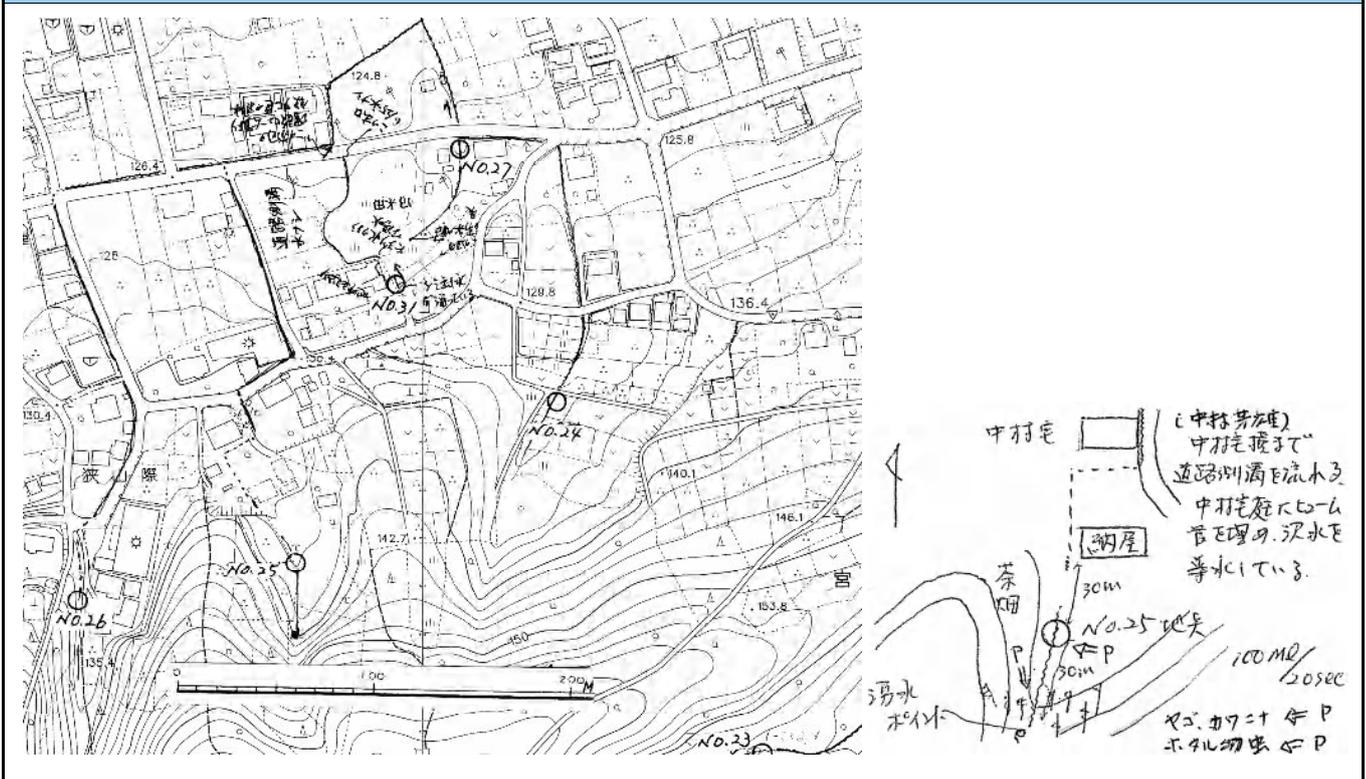
### 見取図等

10/1 湧水ポイント変動。納屋裏手で東30m地点に新規湧水。No25地点付近の伏流状態にも多少の変化あり。

10/18 No25地点 0.2m×0.01m×0.4m/4sec

納屋裏地点 0.1m×0.01m×0.5m/2sec

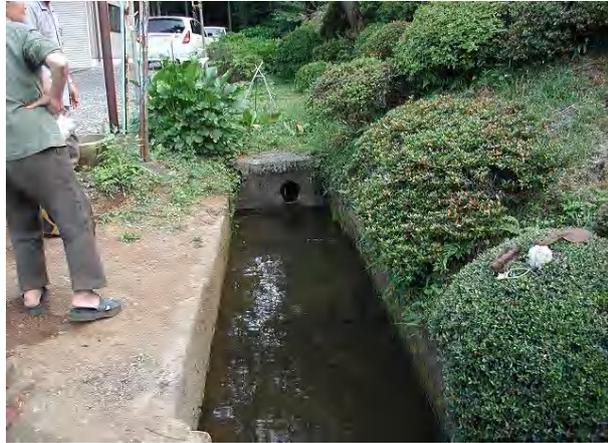
### 現地写真

湧水No.	26	所在地	入間市宮寺 狭山際地先
湧水のタイプ	谷頭	標高 WL (m)	135m
湧水の利用	なし	周辺環境区分	樹林
護岸状況 (河川の場合)	自然河岸	地質	礫混じり砂質の崩土堆積物

A京染め店の南の山地から流れてきた水は、A宅に入って30m程の暗渠を経て3面コンクリートの水場に落ちる。湧水計測点は水場に落ちる暗渠の出口とした。「護岸の状況」欄に自然河岸と記したのは、暗渠に入る前の流路の状況を示した。水場は染物の洗い場として使っていたということであった。

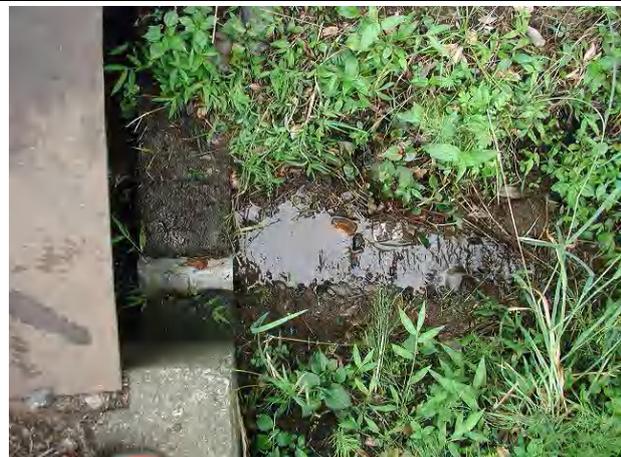
### 現地写真

湧水No.	27	所在地	入間市宮寺
湧水のタイプ	谷頭	標高 WL (m)	125m
湧水の利用	なし	周辺環境区分	旧水田を埋め立て
護岸状況 (河川の場合)	自然河岸	地質	崩土堆積物

T宅西側の水路で計測した。この水路は道路を隔てて下流にU字溝となる。  
 6/25現在荒地となっている旧水田埋立地より湧出している。  
 10/18 6/25時点では西側の道路側溝に水はなかったが、10/18時点では流水あり。  
 但しNo27の水とは別で、No31地点からの湧水である。

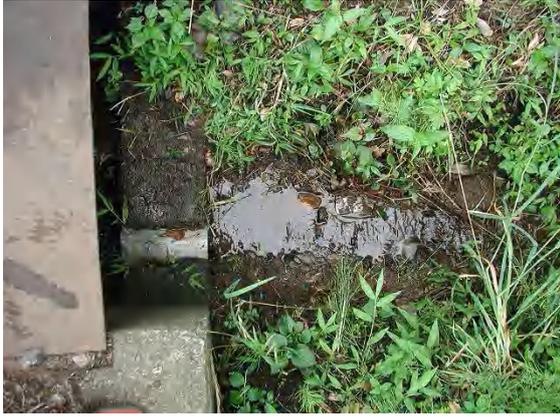
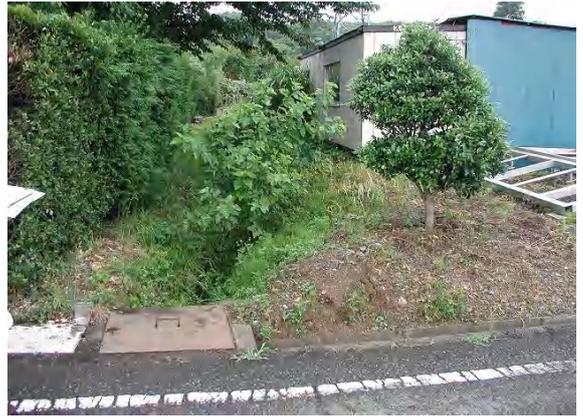
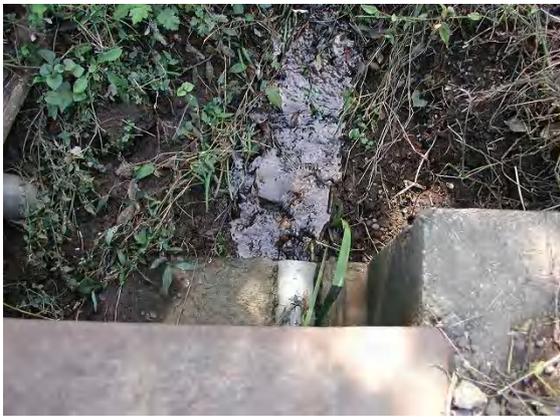
H16. 6. 25. 撮影

調査日	調査時間	天気	気温 (°C)	水温 (°C)	湧水量 (λ/分)	湧水の状態	1週間前降水量 (mm)	備考
6月25日	11時20分	小雨、曇り	25	18	5.4	—	31	※流量を計測 0.9λ/10sec
10月1日	—	—	—	—	+++	かなりの流量あり	99	予察
10月18日	13時10分	晴れ	22	18	20	—	25	※流量を計測 1λ/3sec

湧水の季節変化（現地写真）

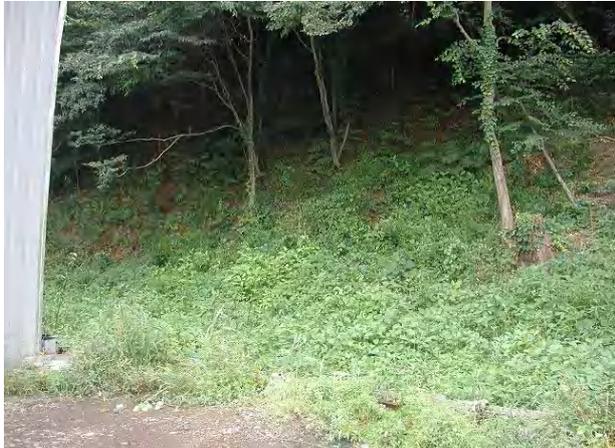
現地写真	周辺環境など

湧水No.	29	所在地	入間市宮寺 狭山下	
湧水のタイプ	谷頭	標高 WL (m)	132M	
湧水の利用	なし	周辺環境区分	農地	
護岸状況 (河川の場合)	3面張りU字溝	地質	崩土堆積物

<p>茶畑の際にU字溝が敷設されており、昔は十一面観音付近や周辺の山肌からのかなりの量の湧水が民家裏の湿地に集まり、計測地点のU字溝に流入していたということであった。5年程前に(六道山のタンク建設後)と言っていたが、真偽不明)水が出なくなった由。昔はホテルがいたそうである。この辺一体は西武鉄道の所有地であるが、現在は埼玉県(緑の森博物館管理)が借地しているということであった。</p> <p><b>10/18</b> No29地点には水なし。下流のU字溝継ぎ目より染み出し水が出て、次第に流れを為すようになる。道路交差点にNo29' 地点を設け、湧水量はそこで計測した。0.25m×0.03m×3sec/m</p>

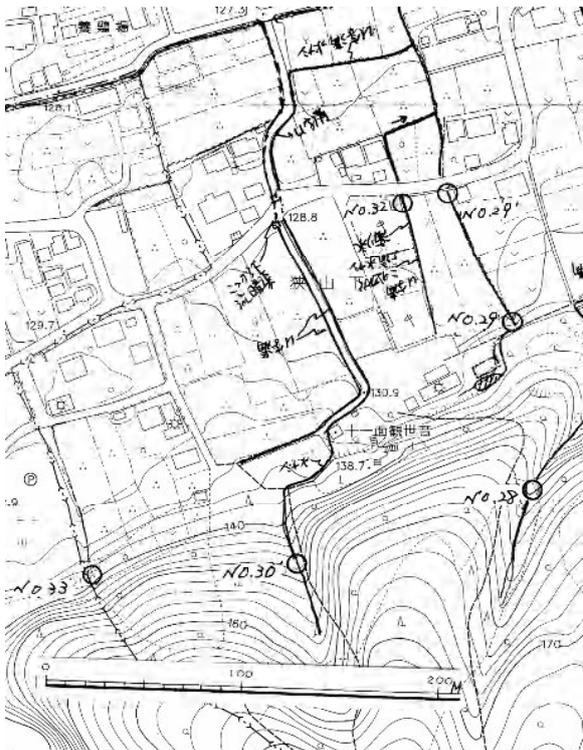
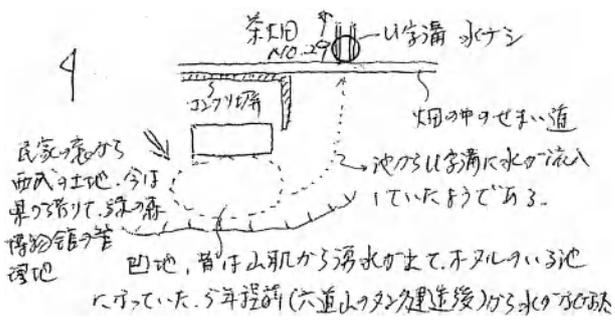
## 見取図等

茶畑 U字溝 水なし  
No.29  
民家裏から  
西武の土地、今は  
果の園で、緑の森  
博物館の管  
理地  
凹地、昔は山肌から湧水が来て、ホテルの池  
に流れていた。5年程前(六道山のタンク建設後)から水の不足

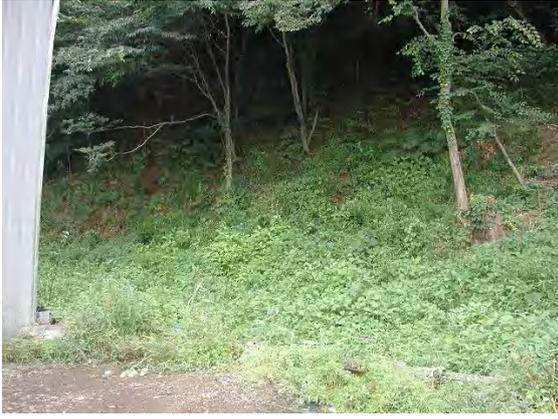
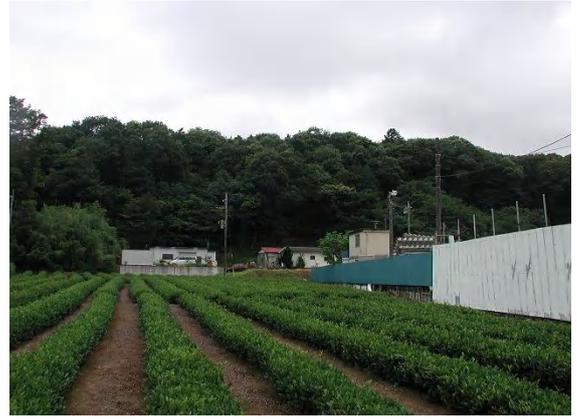
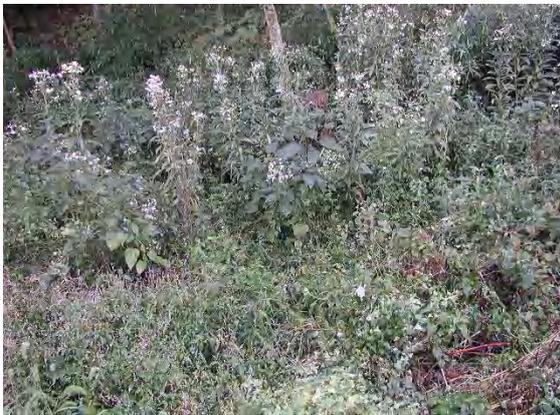
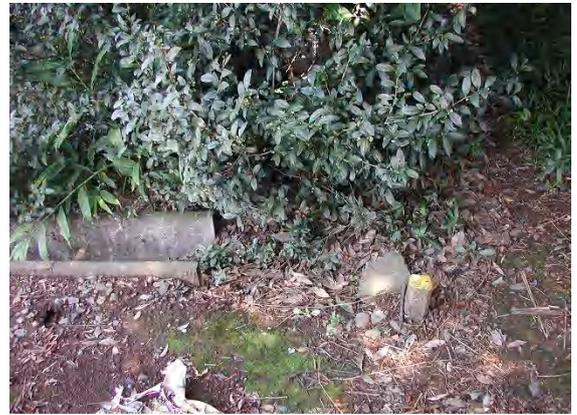
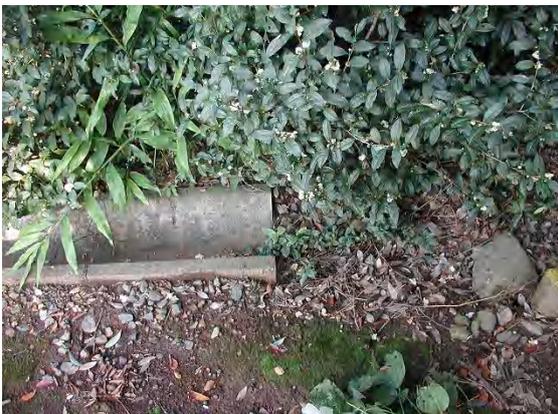
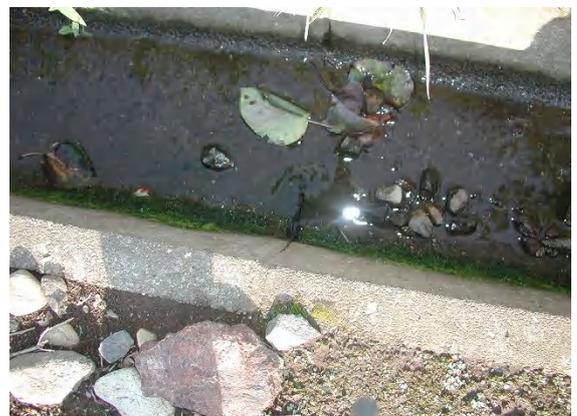
湧水の季節変化（現地写真）

調査日	調査時間	天気	気温 (°C)	水温 (°C)	湧水量 (λ/分)	湧水の状態	1週間前降水量 (mm)	備考
6月25日	12時40分	曇り			0		31	
8月5日	11時00分	曇り			0		59	
10月1日	—	—	—	—	0	—	99	予察 下流道路までの中間地点U字溝に流水あり
10月18日	14時25分	晴れ	18	16	150	—	25	※流量を計測 No29' 地点で計測

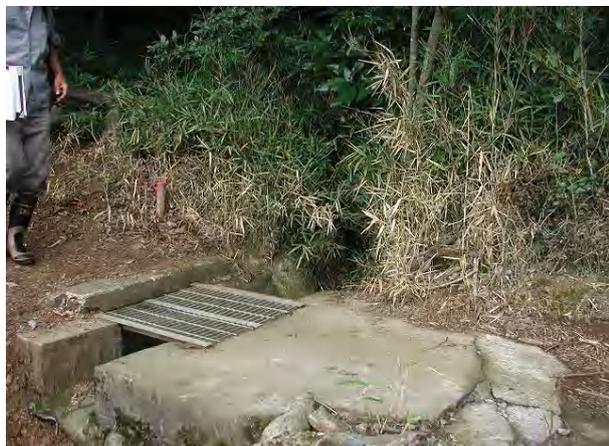
## 現地写真

湧水No.	30	所在地	入間市宮寺 狭山下	
湧水のタイプ	谷頭	標高 WL (m)	150m	
湧水の利用	なし	周辺環境区分	樹林	
護岸状況 (河川の場合)	自然河岸	地質	谷粘土層?

谷入り口の溜めますから20m程山に入った地点で計測した。  
 6/25時点では更に30m程山に入った地点が湧水ポイントであった。  
 8/5時点では、計測地点に水溜りがあり、これより上流には湧水の痕跡はなかった。  
 河床部には地山の土丹層が露出している。おそらく谷粘土層であろう。  
 10/18 谷出口の溜めますには水なし。
