# 不老川流域雨水浸透施設設置要望及び湧水調査業務委託

## 報 告 書

平成 16 年 11 月

埼玉県 入間市 環境経済部 環境課

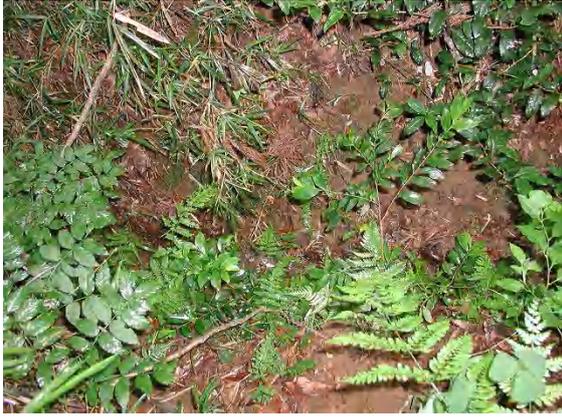
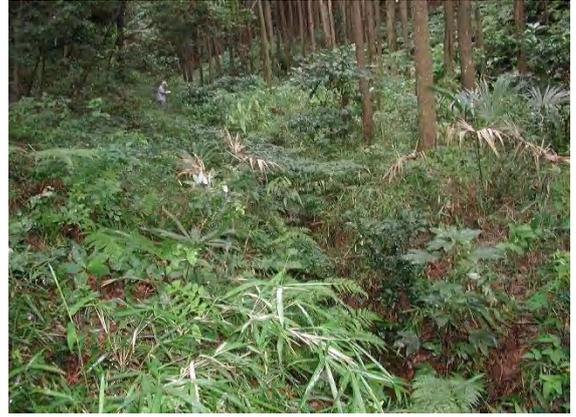
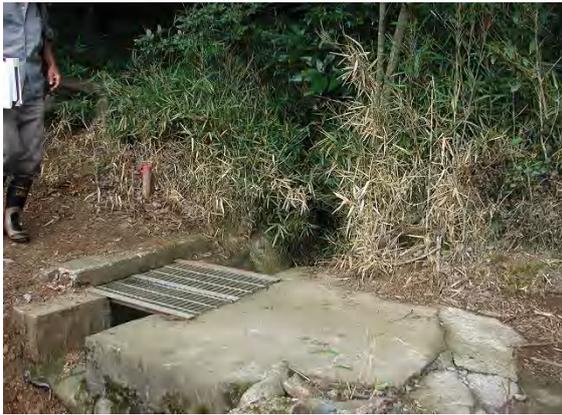
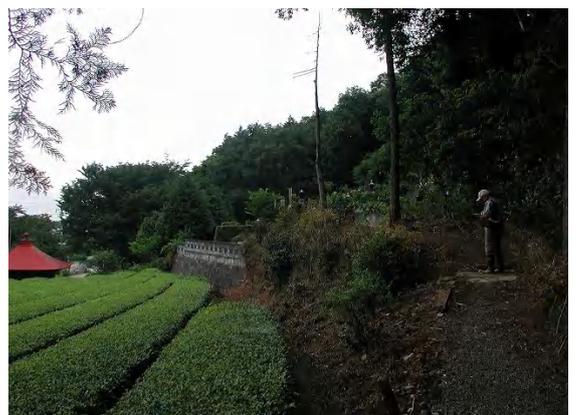
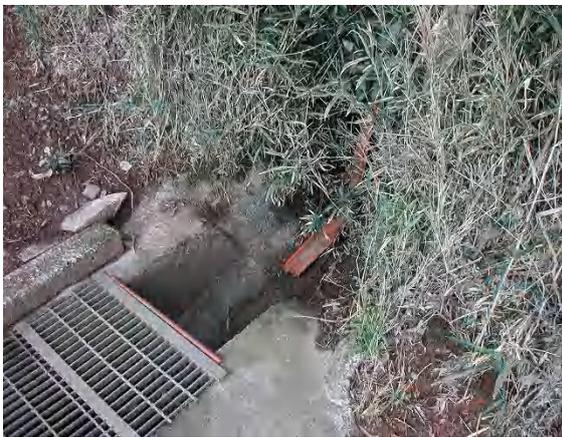
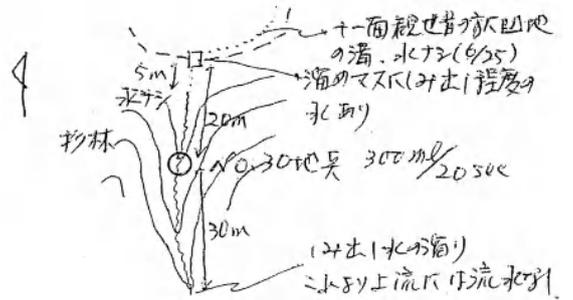
湧水の季節変化（現地写真）

調査日	調査時間	天気	気温 (°C)	水温 (°C)	湧水量 (λ/分)	湧水の状態	1週間前降水量 (mm)	備考
6月25日	14時10分	曇り	28	18	0.9	—	31	0.3λ/20sec
8月5日	11時05分	曇り	27	—	—	溜まり水	59	
10月18日	14時50分	晴れ	17	14	8.4	—	25	※流量を計測 0.07m×0.01m×0.2m/sec

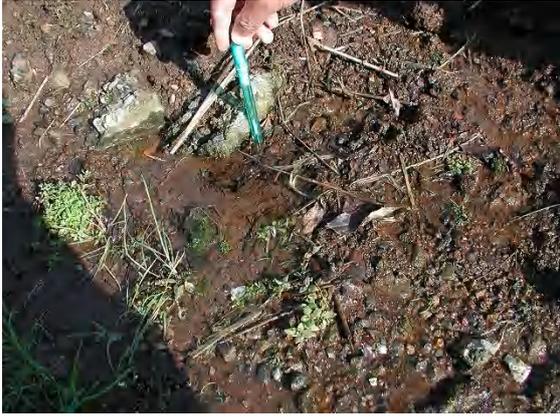
湧水

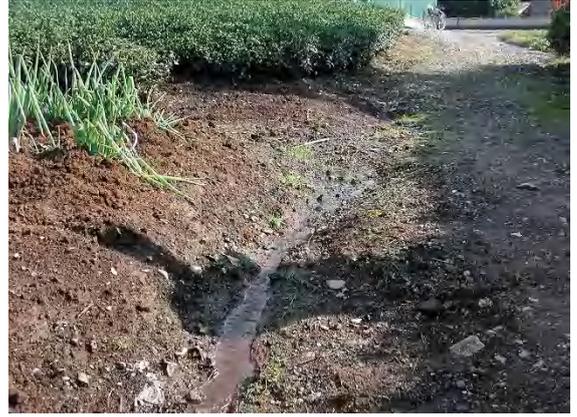
湧水地点下流3m位測定

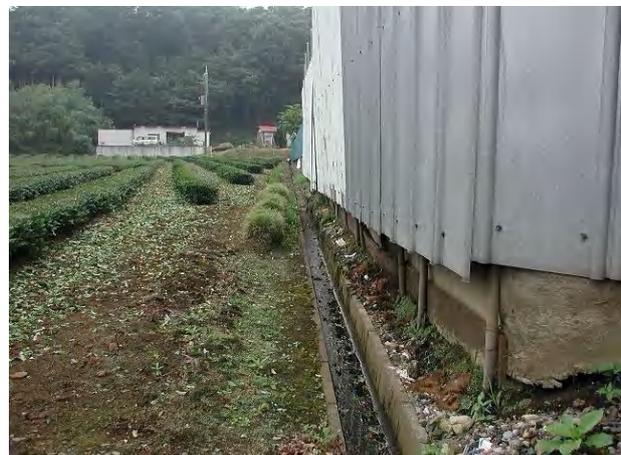
### 現地写真

湧水No.	32	所在地	入間市宮寺 狭山下	
湧水のタイプ	伏流	標高 WL (m)	127m	
湧水の利用	なし	周辺環境区分	農地	
護岸状況 (河川の場合)	3面張りU字溝	地質	崩土堆積物

No29地点付近はやや高い地形となっているが、その法面にヒューム管の出口があり、No32地点に至るU字溝に水が落ちるようになっている。

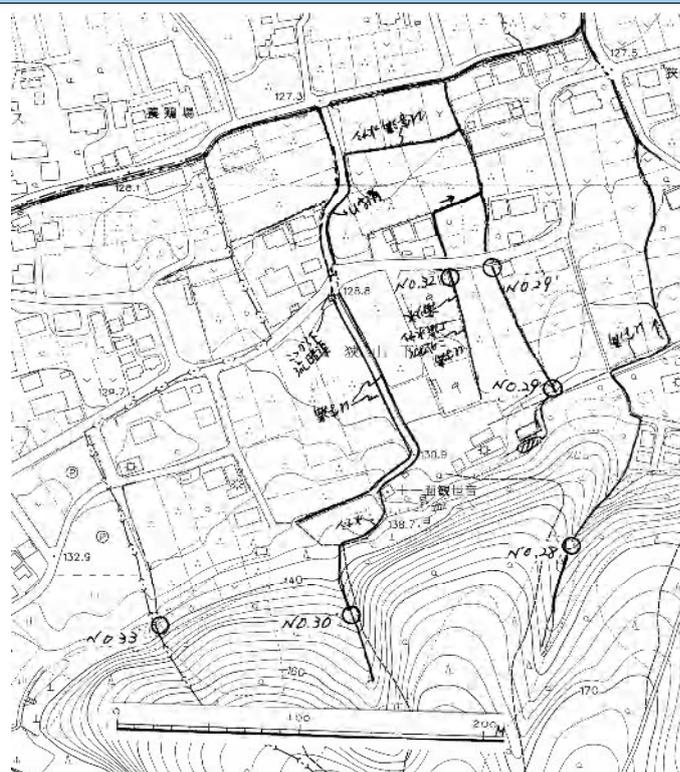
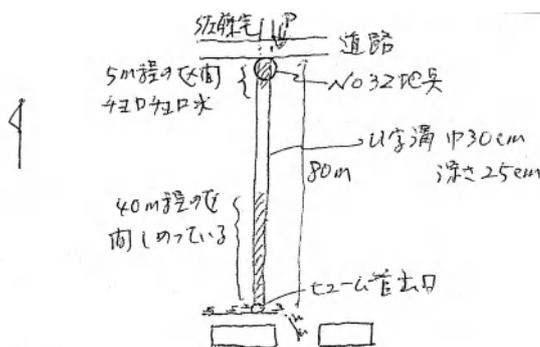
### 見取図等

6/28には、ヒューム管直下から約40mの間のU字溝は湿っていたが、その下流30m程の区間は乾いており、No32地点に近接した約5m程の区間にチョロチョロ水があった(測定不能)

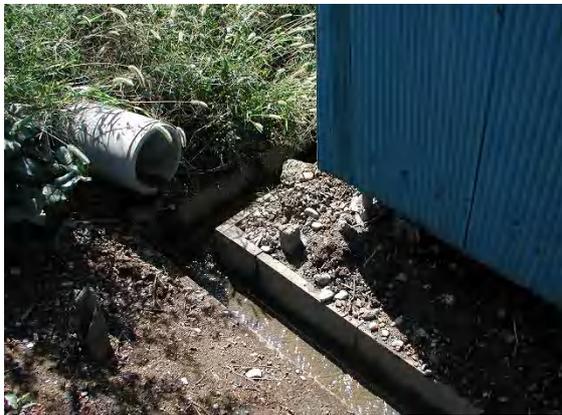
H16. 10. 1. 撮影

10/1 ヒューム管からの湧水はない。資材置き場裏手のU字溝途中から流水。

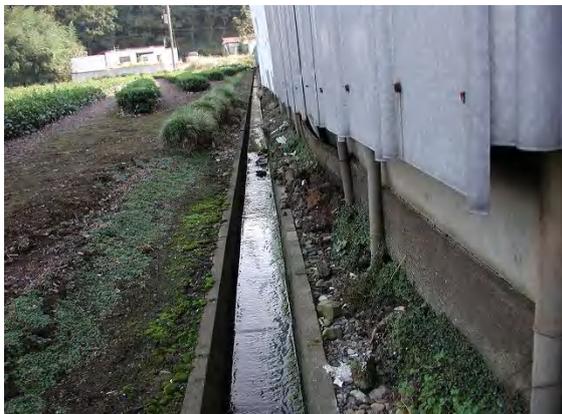
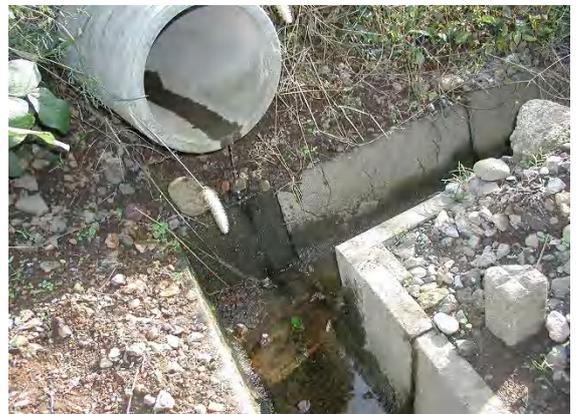
H16. 10. 18. 撮影

10/18 ヒューム管からチョロチョロ湧水。資材置き場裏手のU字溝途中からも流水あり。計測湧水量はその合計。

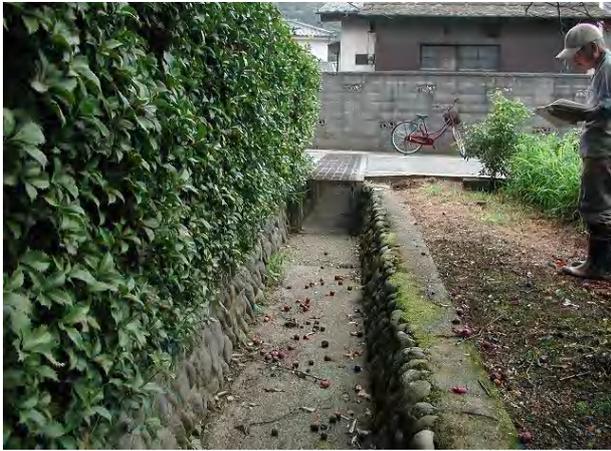
現地写真	周辺環境など

湧水No.	37	所在地	東京都瑞穂町高根	
湧水のタイプ	伏流?	標高 WL (m)	133.5m	
湧水の利用	なし	周辺環境区分	住宅地	
護岸状況 (河川の場合)	3面張り	地質	立川礫層?

<p>三面張り水路。側面は玉石ねり石積み、河床は小石大の骨材入りコンクリートになっている。 幅1m、深さ0.8mの水路であるが、いつ流水が見られるのか不明。 この計測点の辺は立川面をなしている可能性あり。</p>

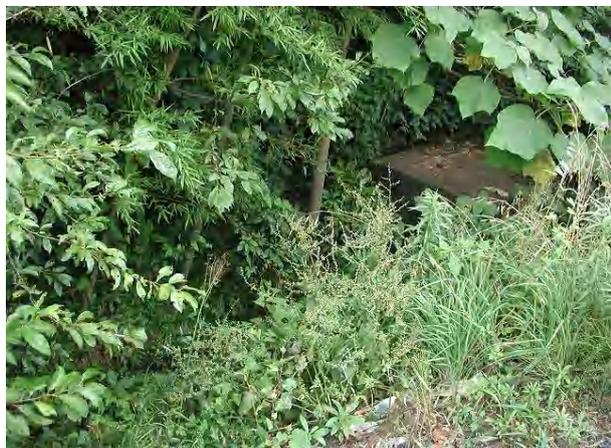
現地写真	周辺環境など

<p>不老川の最上流域。狭山丘陵に近接しているが立川面にあると考えられる。 幅0.6m、深さ0.6mの3面張り水路をなしている。 6/28時点では、水路底面が濡れているといった程度の水があった。</p>

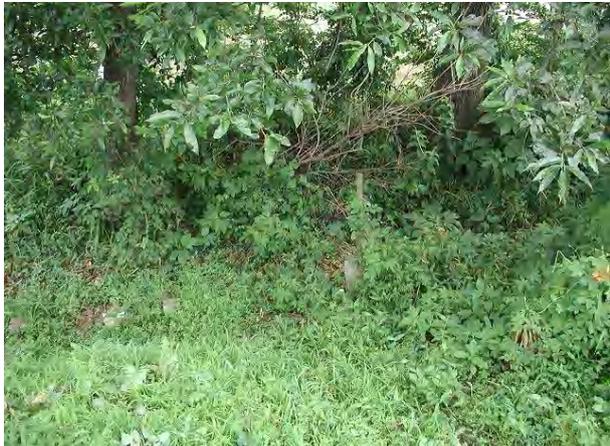
現地写真	周辺環境など

<p>不老川のもう一つの源流域。この付近一帯は数年前まで湿地帯だったということであるが、近年埋め立てが進んでいる。</p> <p>10/14 周辺一帯が湿地状。湧水地点Noを付したヶ所は窪地になっているが、その窪地へ各所から水が流れ込んでいる。計測地点での川幅は2m程あるが、左右両岸とも草が生えて流速が極端に落ちる為、流速が早くかつ均等流と推定される幅1m部分について計測した。</p>

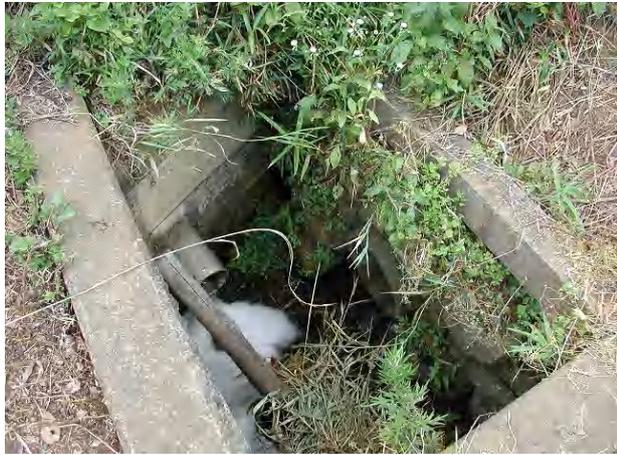
### 現地写真

湧水計測は八幡神社前の東に伸びる道路と流水の交点南側で行った。従って、この計測量はこの地点から南の谷全体の湧水量である。平成15年11月19日の計測では約30リッター/分の湧水があった。その後、緑の森博物館の判断で、湿地に多少の明るさを呼び込むという観点から、神社側と谷奥の斜面林が伐採された。その為湿地全体が乾燥化したように思える。なお、県みどり自然課の話では、この湿地にたんぼと湿地の復元を考えているということであった。神社前の道路南の埋立地はこのままにして駐車場として使用する由。

7/5 時点では、それでも湿地に所々水溜りがあったが、8/5 時点では乾燥化が急速に進んだという印象であった。10/1 時点では台風の影響でかなりの湧水が認められた。10/18 時点では谷奥の沼地も回復し、昨年の面影が戻ったように思えた。

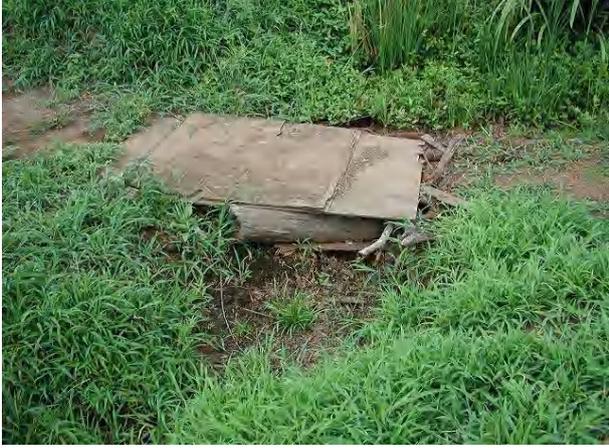
現地写真	周辺環境など

<p>平成15年11月中旬の計測では1.3リッター/分の湧水があった。                  7/5及び8/5時点では谷奥にすら水がなかった。                  10/18時点では、谷奥の池にも湛水し湿地は昨年11月の様相を取り戻したように思えた。</p>

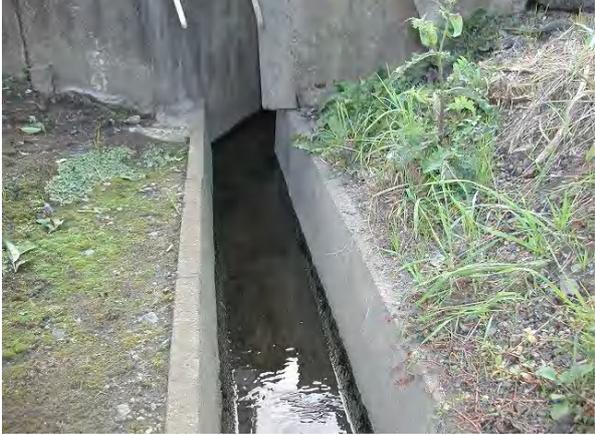
現地写真	周辺環境など

<p>不老川本流測点No8(犬の学校)付近より分岐して上流へ暗渠が続く。この暗渠が国道16号線付近で開渠となり、16号線を越えて西方に延びる。名鉄運輸配車場手前で再び暗渠となり、サクラ西東京支店前のマスに続くと考えられる。この先の延長線がどこに延びるのかはトレース出来なかった。計測地点は開渠の最上流部の名鉄運輸配車場前とした。</p>

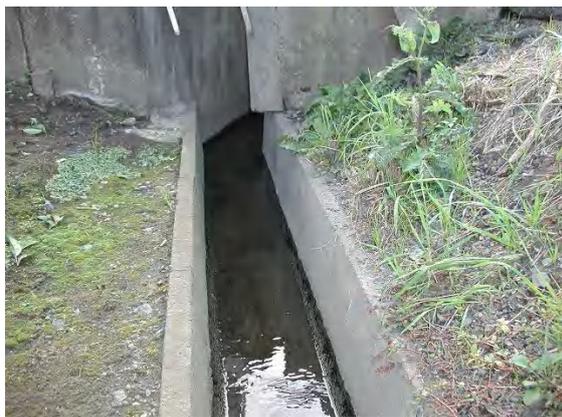
H16. 10. 18. 撮影

調査日	調査時間	天気	気温(°C)	水温(°C)	湧水量(λ/分)	湧水の状態	1週間前降水量(mm)	備考
10月18日	15時50分	晴れ	19	16	19	—	25	※流量を計測 0.27m×0.006m×5sec/m
