73 7Y 11 IX												
湧水No.	21		所在地	入間市宮	寺 滝海道	地先							
湧水のタイプ		谷頭			標高W	L (m)	126m						
湧水の利用		なし			周辺環境区分		農地、住宅地						
護岸状況 (河川の場合)		3面張り		地質		崩土堆積物							
		現地写直			周辺環境かど

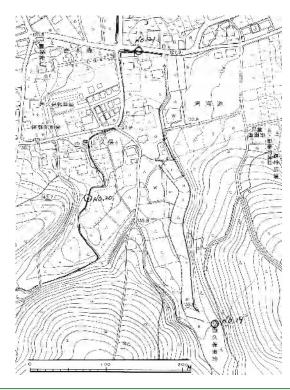
見取図等

No19地点は西久保湿地の谷奥地点であったが、その下流の湧水を含めて、西久保湿地の全湧水量をこの地点で計測した。昔はホタルがいたが、西久保湿地のタンボの手入れをしなくなってから、河床に藻が発生して、以後ホタルがいなくなったということであった。

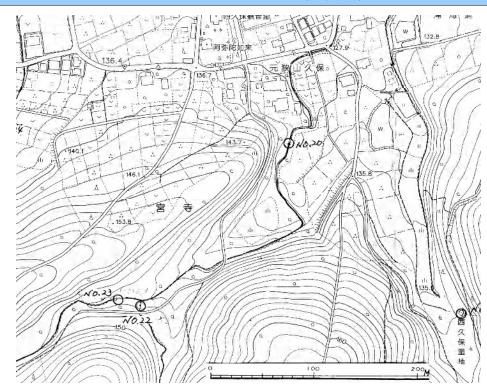
見取図等

元狭山久保の谷が狭山台方向と狭山峰方向に分岐して、 狭山峰方向に3m程上がった所で計測した。従って、計測 値はこれより上流の湧水の合計量を示す。

河床部には芋窪礫層と思われる粘土質の砂礫層が露出している。

6/17の計測時点に付近にトンボのヤゴが生息していた。 **10/18** No22の流れが2流となって流入していた。

上流側流量 $\{(0.18m+0.06m) \times 0.02m \div 2\} \times 0.3m/sec$ 下流側流量 $(0.1m \times 0.01m \div 2) \times 0.25m/5sec$

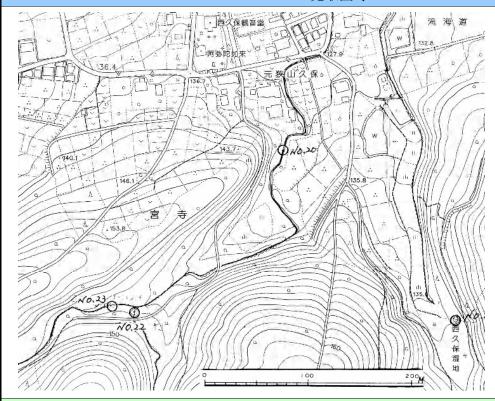
見取図等

狭山峰方向との分岐から狭山台方向に30m程上がったケ 所で計測した。従って計測値はこれより上流の湧水の合 計量である。河床部には芋窪礫層と思われる粘土質砂礫 層が露出。

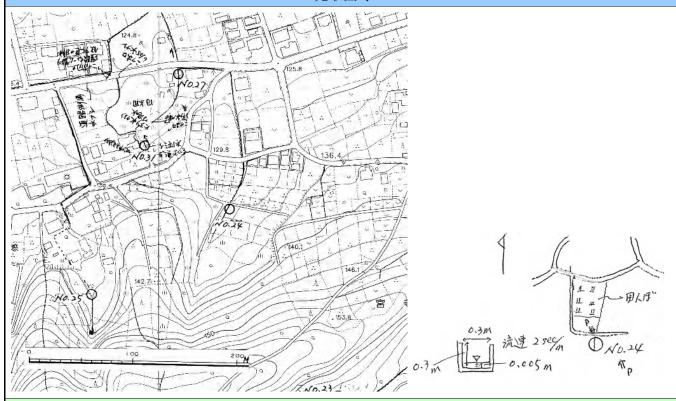
見取図等

湧水No.	2	24		入間市宮	寺 新堀川	最東端の名	Ŷ	
湧水の	湧水のタイプ				標高W	L (m)	131m	
湧水の	湧水の利用		農業用(すぐ北川の田を涵養)			境区分	農地	
護岸状況 (河川の場合)		3面張り			地	質		
		現地写真			周辺環境など

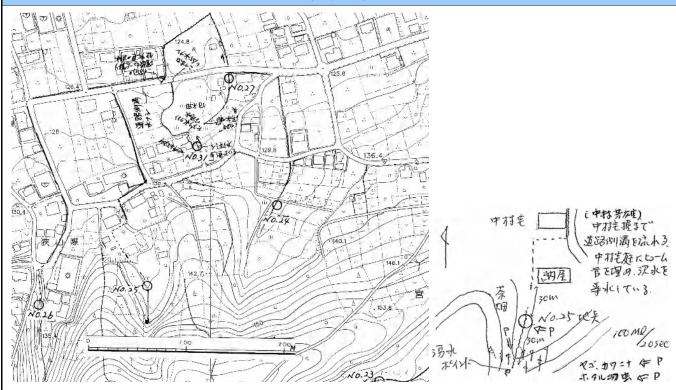
見取図等

N宅納屋の30m程奥が計測地点。6/17時点では更に30m程入ったヶ所が湧水ポイントであった。50年程前までは幅1m程の流れになっていて、夏、冬ともに枯れたことがなかった由。サンショウウオは今でも生息しているということであった。この湧水は、N宅の庭に埋め込まれているヒュウム管を通り、中村宅横で道路側溝に入っている。

10/1 湧水ポイント変動。納屋裏手で東30m地点に新規 湧水。No25地点付近の伏流状態にも多少の変化あり。

10/18 No25地点 0.2m×0.01m×0.4m/4sec 納屋裏地点 0.1m×0.01m×0.5m/2sec
