ごみ収集車の車両火災について

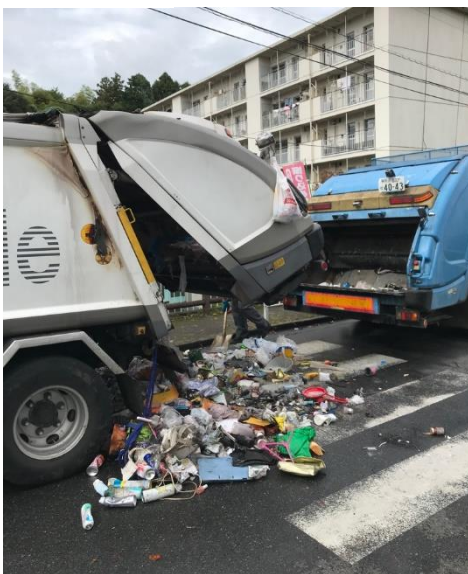
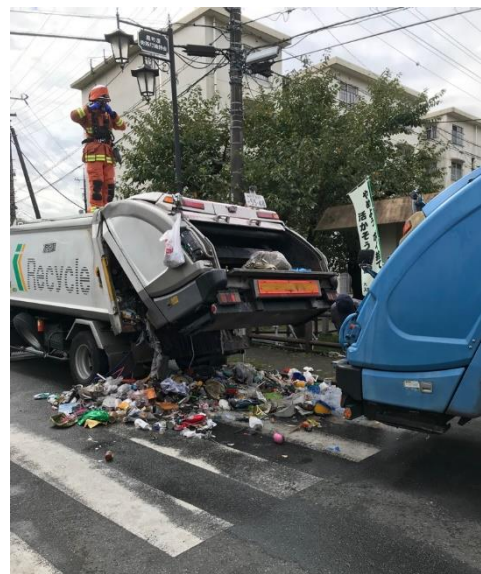
- 令和4年10月18日（火）、午前9時55分頃、高倉地区で不燃ごみを収集中に車両火災が発生し、午前10時15分頃鎮火
- けが人なし
- 周囲への影響なし

- 中身が残ったままのスプレー缶もしくはライターがごみ収集車内でプレスされたことで破損し、何らかの原因で発火したもの

【鎮火後の様子】

- ごみ収集車に備え付けている消火器で消火活動
- 消防署へ連絡
- 鎮火後、ごみ収集車から周辺道路にかきだしたごみの清掃

- 不燃物委託収集業者に対し、今回の車両火災について情報共有と全車への消火器設置の徹底等についての注意喚起文書を送付。
- 市公式ホームページへ今回の車両火災について掲載
- 火災現場周辺のごみ集積所（5ヵ所）へ、スプレー缶等の捨て方の注意喚起ポスターを掲示
