## ごみ収集車の車両火災について

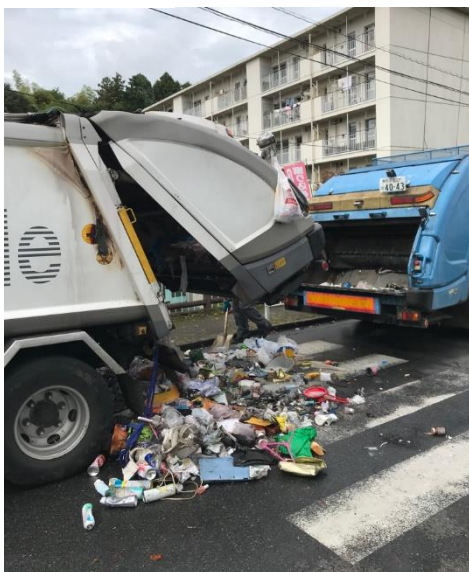
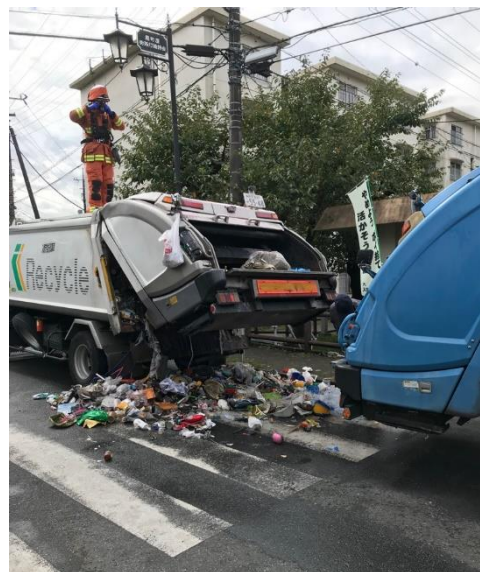
#### 【鎮火後の様子】

- ・令和4年10月18日（火）、午前9時55分頃、高倉地区で不燃ごみを収集中に車両火災が発生し、午前10時15分頃鎮火
- ・けが人なし
- ・周囲への影響なし

- ・中身が残ったままのスプレー缶もしくはライターがごみ収集車内でプレスされたことで破損し、何らかの原因で発火したもの

- ・ごみ収集車に備え付けている消火器で消火活動
- ・消防署へ連絡
- ・鎮火後、ごみ収集車から周辺道路にかきだしたごみの清掃

- ・不燃物委託収集業者に対し、今回の車両火災について情報共有と全車への消火器設置の徹底等についての注意喚起文書を送付。
- ・市公式ホームページへ今回の車両火災について掲載
- ・火災現場周辺のごみ集積所（5ヵ所）へ、スプレー缶等の捨て方の注意喚起ポスターを掲示
