河川と下水道が連携して対策を行う取組（入間市）

連携施策

〔入間市東藤沢一・二丁目地内(下山団地)、三～八丁目地内〕

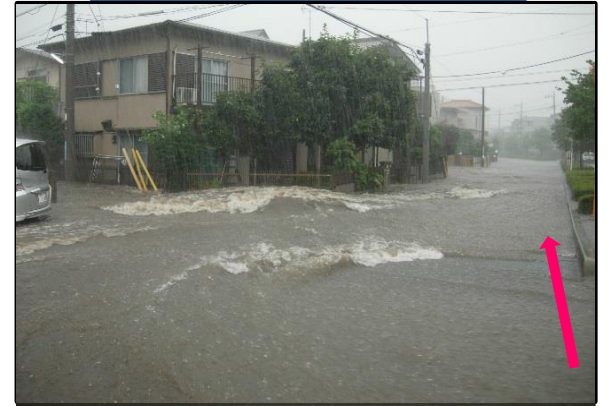
平成28年8月22日 台風9号

(ア) 浸水被害の状況

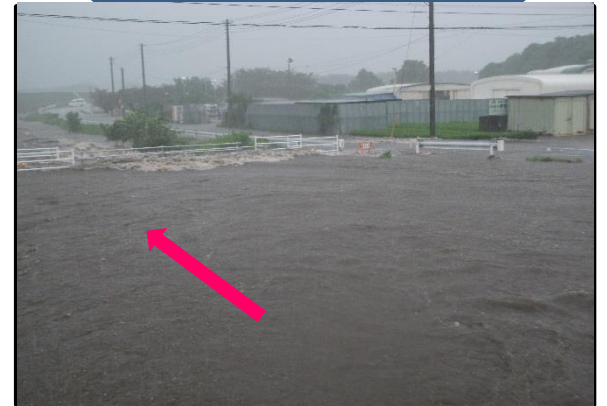
平成28年8月22日 台風9号

(イ) 不老川の状況

- ・河川(不老川)改修未整備
- ・不老川の改修が進んでいないため、水位が上がり吐口での放流がしづらい状態である。
- ・県道川越・入間線(狭山市側)から吐口までは暗渠となり断面が小さくなっているため、流下能力が落ち、豪雨時には開渠部分で越水が起きる。
- ・調整池があるが、豪雨時では対応が出来ず越水が起きる。
