## 河川と下水道が連携して対策を行う取組（入間市）

## 連携施策

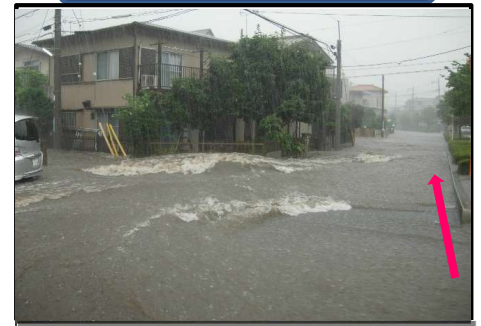
平成28年8月22日 台風9号

## （ア）浸水被害の状況

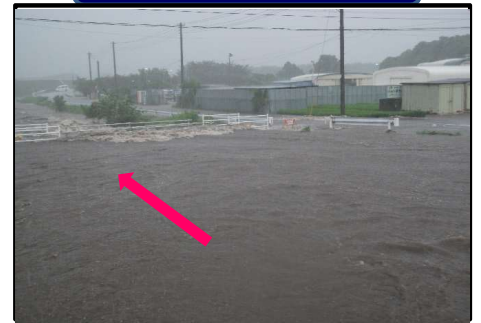
平成28年8月22日 台風9号

## （イ）不老川の状況

- ・河川(不老川)改修未整備
- ・不老川の改修が進んでいないため、水位が上がり吐口での放流がしづらい状態である。
- ・県道川越・入間線(狭山市側)から吐口までは暗渠となり断面が小さくなっているため、流下能力が落ち、豪雨時には開渠部分で越水が起きる。
- ・調整池があるが、豪雨時では対応が出来ず越水が起きる。
