令和4年度
第3回入間市文化財保護審議委員会
<次 第>

(1) 旧黒須銀行復元修理事業の状況について〔資料2・P.7-20〕

旧黒須銀行復元修理事業の状況について

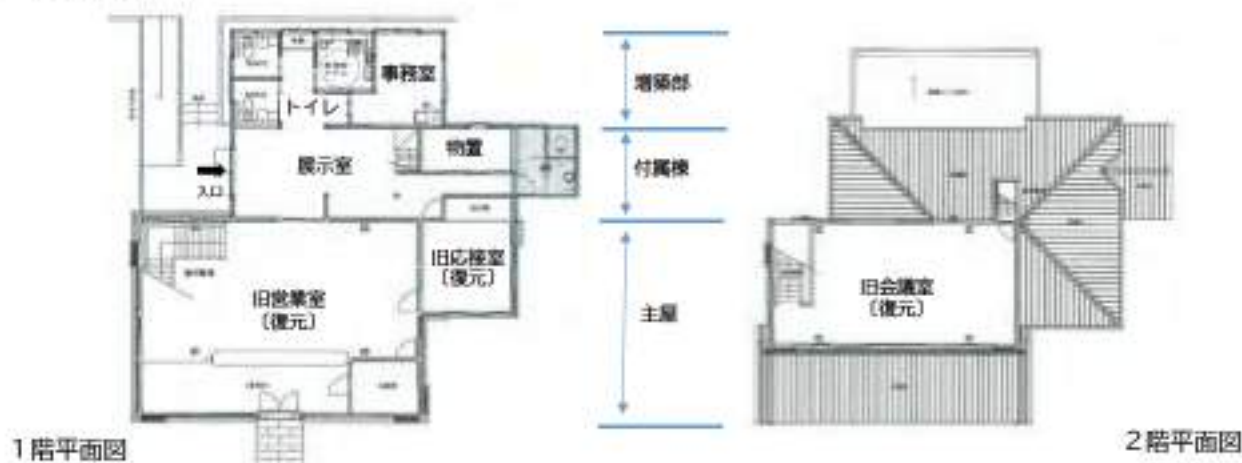
4 復元計画図

外壁：土蔵壁を再利用し、黒漆喰塗りの外壁に復元
屋根：創建当時の瓦（小谷田瓦）に葺き替え、棟瓦、鬼瓦を復元
内部：出納カウンター、階段等を復元

主屋は、耐震補強を施した創建当初の姿に復元することで文化財として保存します。外装は、土蔵壁をそのまま残し、当初の黒漆喰塗りとします。また、屋根瓦は創建当初の瓦に葺き替えます。同時に棟瓦、鬼瓦等も資料を基に復元します。

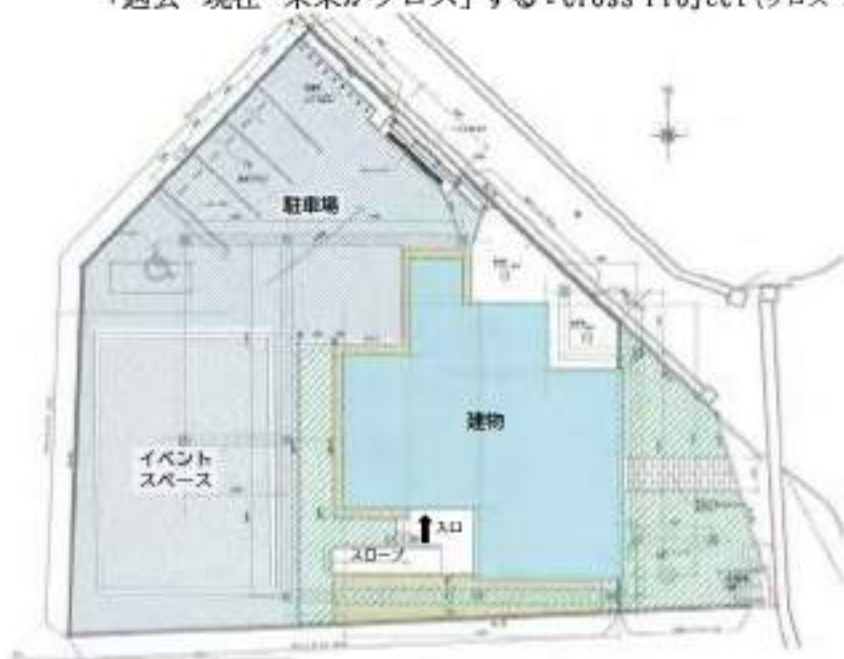
復元修理後敷地内のイメージ

外構部分は、イベントスペースとして整備、障がい者駐車場整備やバリアフリーに配慮した導線を確認します。

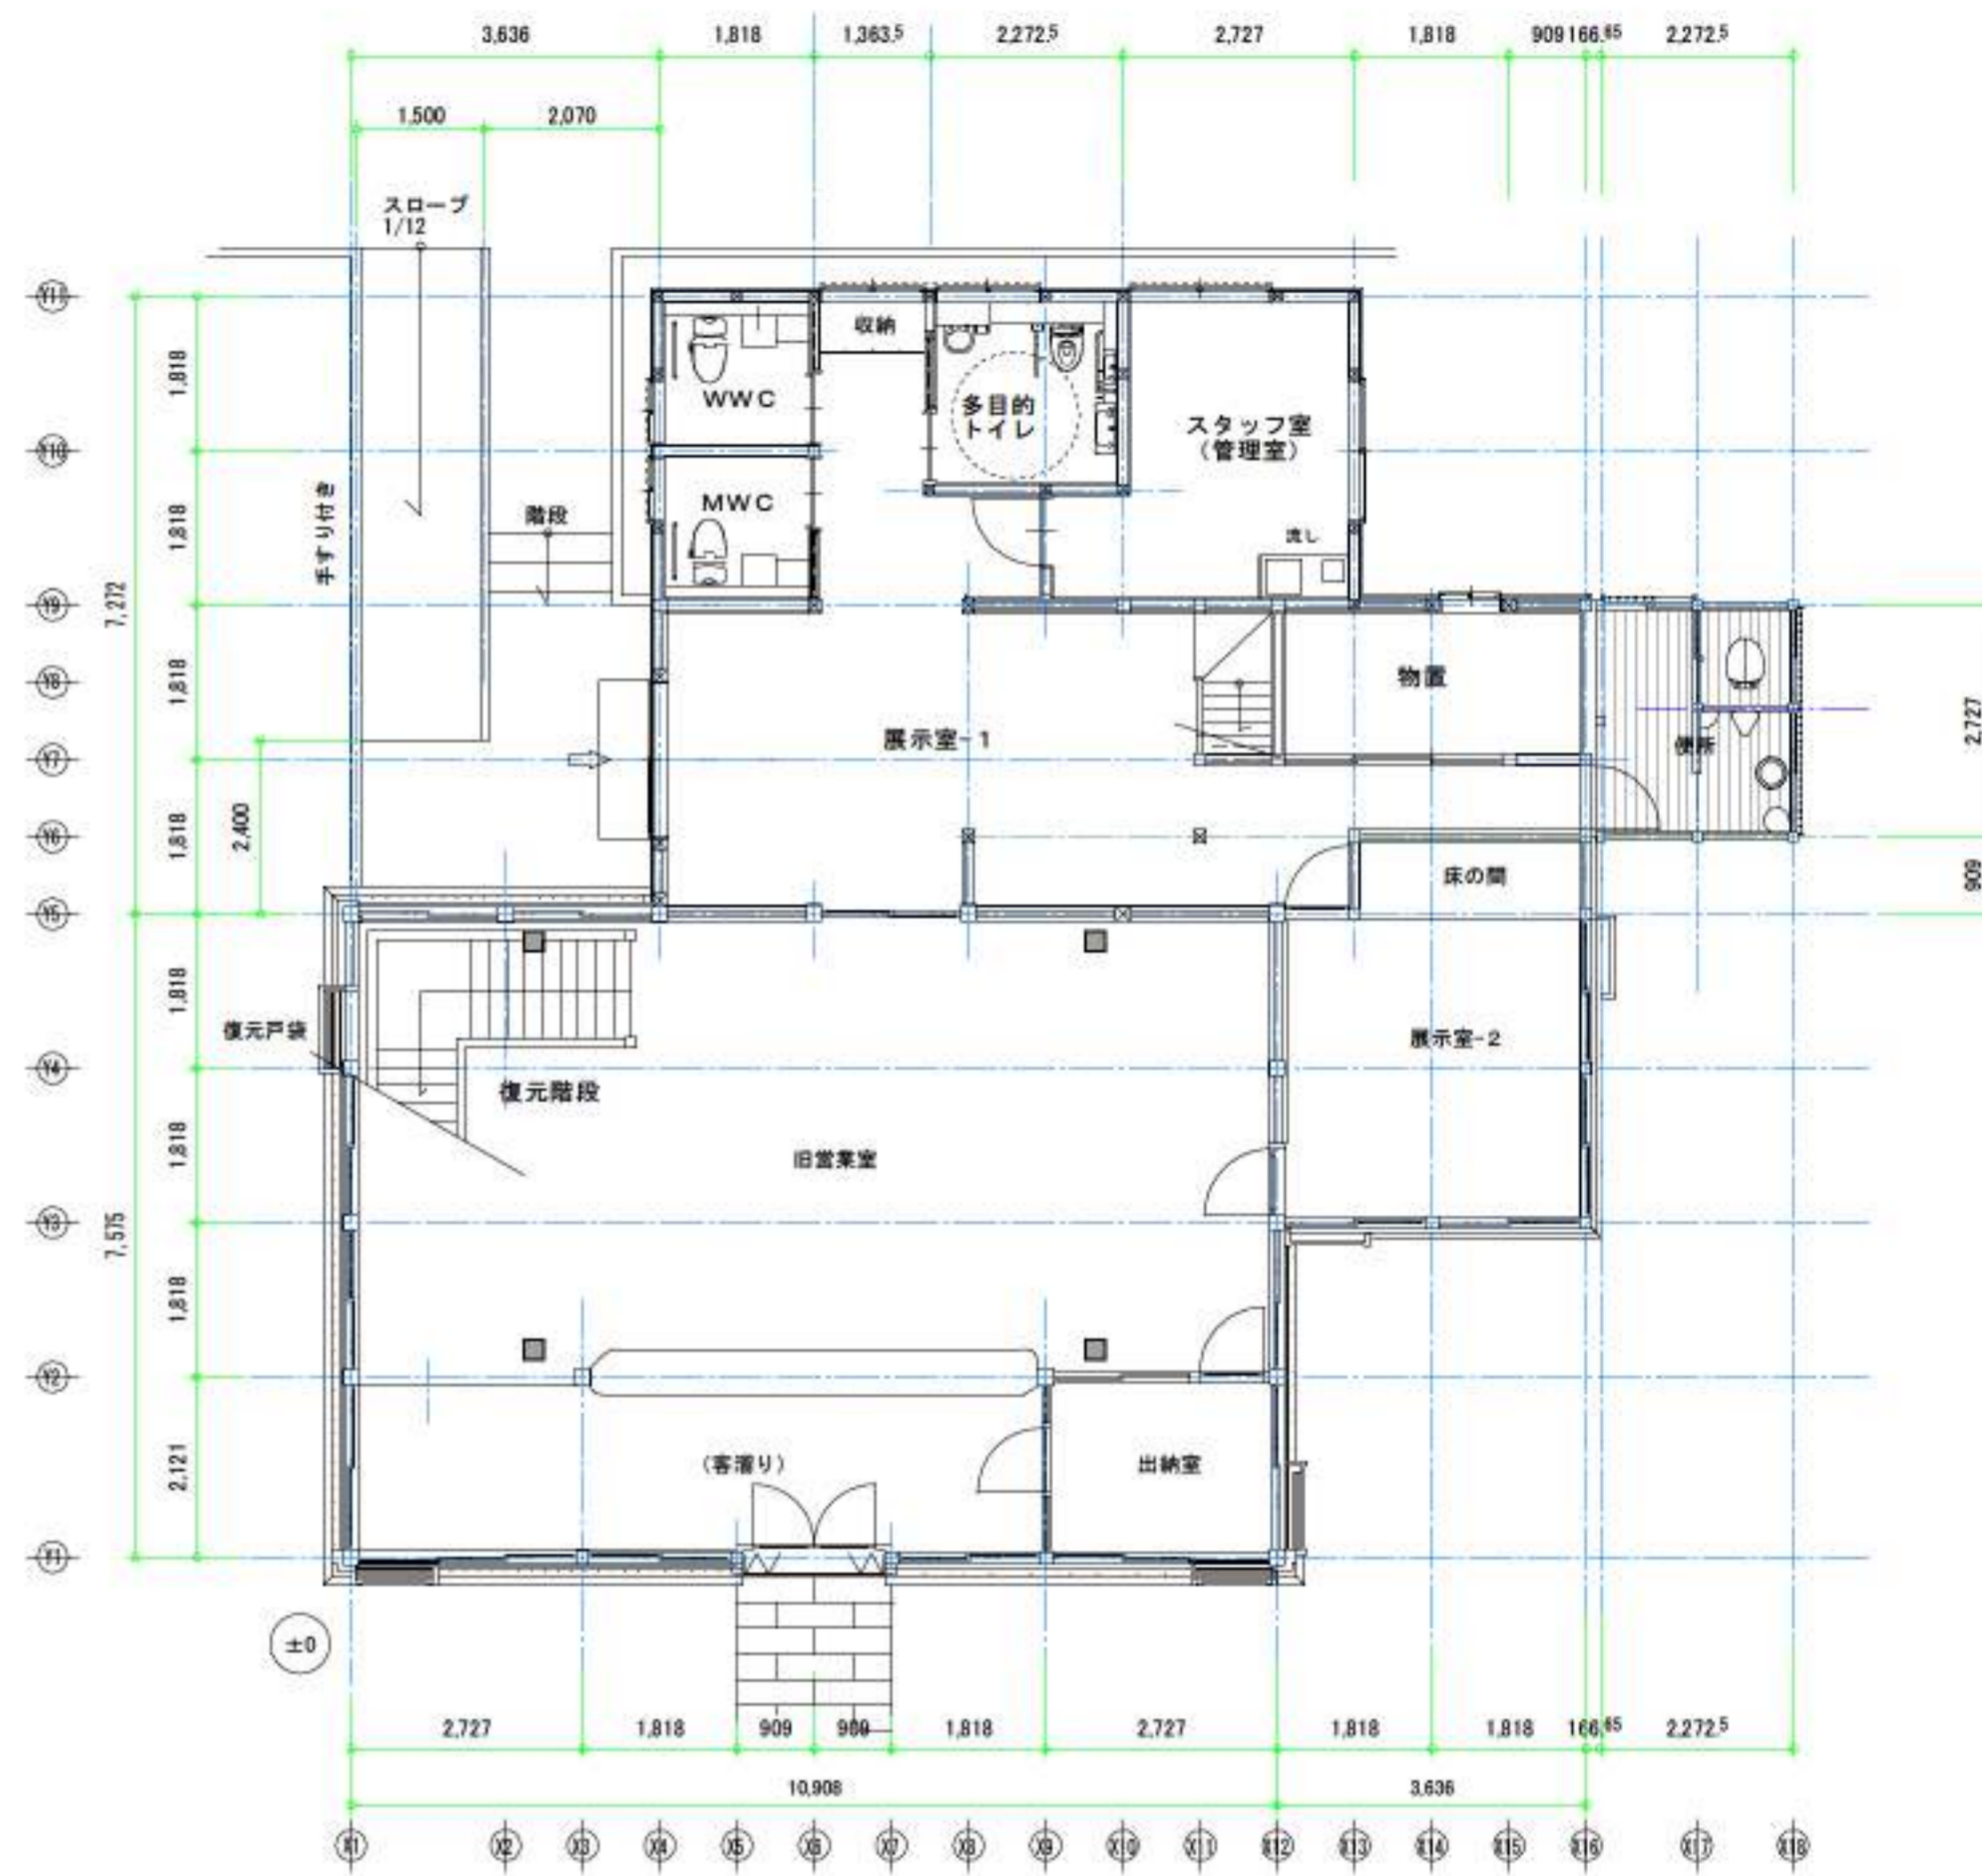
復元 1階平面図 1:100

■ 耐補強鉄骨柱

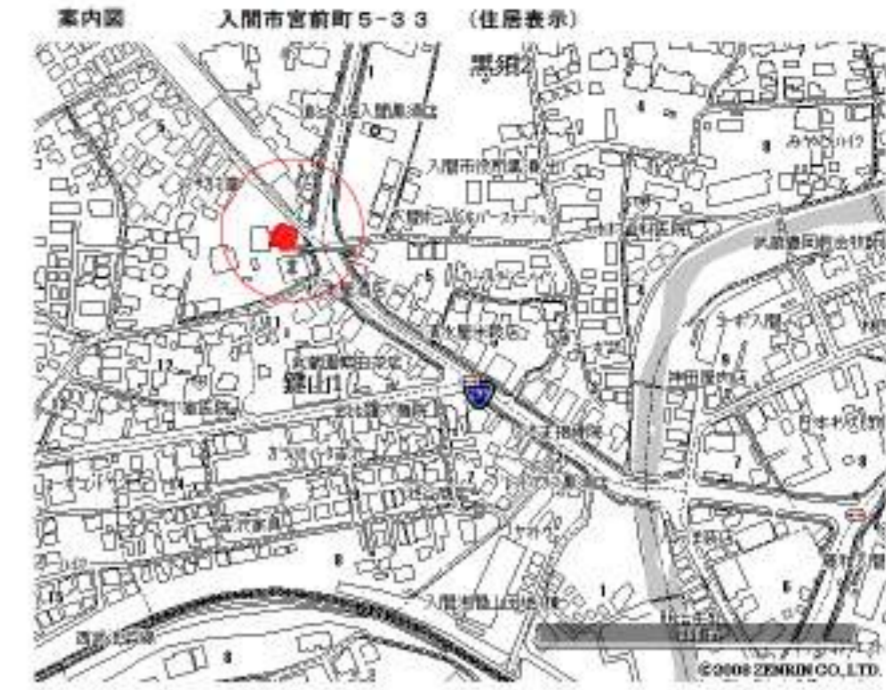
MEMO	発注者: 入間市	設計事務所	工事名称: 旧黒須銀行復元修理工事	作成者
			図面名称: 配置図	No.

所在地	入間市宮前町125-1	宮前町5-33 (住居表示)
敷地面積	813.47m ²	
用途地域	市街化区域 第二種住居地域 容積率 200%、建築率 60%	
構造規模	木造(土壁造り)2階建て	
	1階 51.83坪、2階 18.50坪 計 70.33坪
